การตรวจสอบสภาพฝายและแนวทางแก้ไขปรับปรุงเพื่อเพิ่มประสิทธิภาพฝาย ในจังหวัดเชียงใหม่

รหัสฝายที่ : WCM050400601

ชื่อฝาย หัววัดดวงดี ชื่อลำน้ำ เหมืองใหม่ ลำน้ำสาขาของ แม่กวาง/ปิง ประเภทลำน้ำ ลำเหมือง วันที่สำรวจ 8 พ.ค. 68  
 หมู่บ้าน หมู่ที่ 6 ดวงดี ตำบล ป่าป่อง อำเภอ ดอยสะเก็ด จังหวัด เชียงใหม่  
 ก่อสร้าง เมื่อปี พ.ศ. 2555 อายุฝาย 13 หน่วยงานรับผิดชอบ กรมชลประทาน ใช้แบบมาตรฐาน : กรมชลประทาน

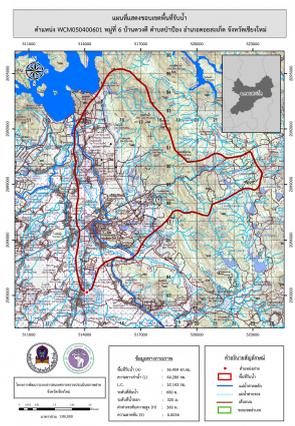
พื้นที่รับน้ำของฝายและข้อมูลประกอบ	สภาพโดยรวมของฝายและแนวทางแก้ไขปรับปรุงเบื้องต้น

<p>ข้อมูลพื้นที่รับน้ำของฝาย</p> <p>A = 56.46 ตารางกิโลเมตร</p> <p>L = 64.29 กิโลเมตร</p> <p>LC = 32.14 กิโลเมตร</p> <p>H = 360 เมตร</p> <p>s = 0.01</p> <p>Return period = 100 ปี</p> <p>อัตราการไหลสูงสุด = 11.22 ลบ.ม./วินาที</p>	<p><b>สภาพโดยรวมของฝาย</b></p> <p>ฝายคอนกรีตประเภทฝายสันมน ก่อสร้างเมื่อราวปี พ.ศ. 2555 มีอายุประมาณ 13 ปี โดยเป็นฝายที่วางกันในคลองส่งน้ำตาดผิวคอนกรีต มีสภาพในแต่ละส่วนดังนี้ ส่วน Protection เหนือน้ำ : ส่วนพื้นและลาดด้านข้างที่ตาดผิวคอนกรีต มีสภาพปกติไม่มีความเสียหาย สามารถใช้งานได้ ส่วนเหนือน้ำ : พื้นและลาดด้านข้างตาดผิวคอนกรีต มีสภาพปกติ ไม่มีการแตกร้าว หรือทรุดตัว สามารถใช้งานได้ ส่วนควมคุมน้ำ : สันฝายเป็นรูปแบบฝายสันมนคอนกรีต มีสภาพปกติไม่มีความเสียหาย สามารถใช้งานได้ ส่วนท้ายน้ำ : ส่วนท้ายน้ำมีการตาดผิวคอนกรีต ไม่มีความเสียหาย ตลิ่งและพื้นไม่เอียงหรือทรุดตัว สามารถใช้งานได้ ส่วน Protection ท้ายน้ำ : พื้นและตลิ่งมีการตาดผิวคอนกรีต มีสภาพดี ไม่มีความเสียหาย สามารถใช้งานได้ ระบบส่งน้ำ : ไม่มี มีสภาพตะกอนหน้าฝาย : ตะกอนหน้าฝายสะสมปริมาณน้อย</p> <p><b>แนวทางแก้ไขปรับปรุงเบื้องต้น</b></p> <p>ฝายสันมนคอนกรีตมีโครงสร้างมั่นคงแข็งแรงและสามารถใช้งานได้มีประสิทธิภาพ แม้จะไม่มระบบส่งน้ำ  อย่างไรก็ตาม เพื่อรักษาประสิทธิภาพการระบายน้ำและป้องกันการสะสมของตะกอนในลำเหมือง ควรกำหนดมาตรการขุดลอกตะกอนอย่างสม่ำเสมอและเป็นระยะ</p>
