การตรวจสอบสภาพฝายและแนวทางแก้ไขปรับปรุงเพื่อเพิ่มประสิทธิภาพฝาย ในจังหวัดเชียงใหม่

รหัสฝายที่ : WCM050700201

ชื่อฝาย บ้านน้ำแพร่ ชื่อลำน้ำ ชีเหล็ก ลำน้ำสาขาของ แม่กวง/ปิง ประเภทลำน้ำ ลำเหมือง วันที่สำรวจ 21 พ.ค. 68
 หมู่บ้าน หมู่ที่ 2 น้ำแพร่ ตำบล ตลาดขวัญ อำเภอ ดอยสะเก็ด จังหวัด เชียงใหม่
 ก่อสร้าง เมื่อปี พ.ศ. 2540 อายุฝาย 28 หน่วยงานรับผิดชอบ กรมชลประทาน ไซ้แบบมาตรฐาน : กรมชลประทาน

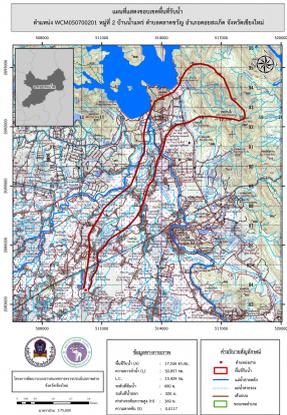
พื้นที่รับน้ำของฝายและข้อมูลประกอบ

ข้อมูลพื้นที่รับน้ำของฝาย

Return period = 100 ปี

อัตราการไหลสูงสุด = 23.87 ลบ.ม./วินาที
