การตรวจสอบสภาพฝายและแนวทางแก้ไขปรับปรุงเพื่อเพิ่มประสิทธิภาพฝาย ในจังหวัดเชียงใหม่

รหัสฝายที่ : WCM050800202

ชื่อฝาย ชลประทานแม่แก้ว ชื่อลำน้ำ ชลประทานแม่แก้ว ลำน้ำสาขาของ แม่แก้ว ประเภทลำน้ำ ลำเหมือง วันที่สำรวจ 16 พ.ค. 68
 หมู่บ้าน หมู่ที่ 2 สันตมวงเหนือ ตำบล สำราญราษฎร์ อำเภอ ดอยสะเก็ด จังหวัด เชียงใหม่
 ก่อสร้าง เมื่อปี พ.ศ. 2528 อายุฝาย 40 หน่วยงานรับผิดชอบ กรมชลประทาน ใช้แบบมาตรฐาน : กรมชลประทาน

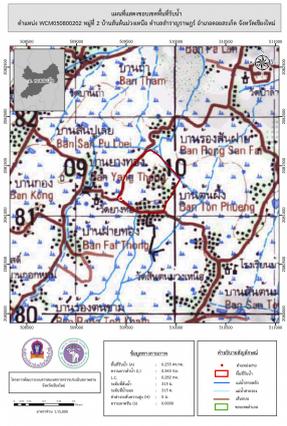
พื้นที่รับน้ำของฝายและข้อมูลประกอบ	สภาพโดยรวมของฝายและแนวทางแก้ไขปรับปรุงเบื้องต้น

<p>ข้อมูลพื้นที่รับน้ำของฝาย</p> <p>A = 0.25 ตารางกิโลเมตร</p> <p>L = 0.56 กิโลเมตร</p> <p>LC = 0.28 กิโลเมตร</p> <p>H = 0.1 เมตร</p> <p>s = 0</p> <p>c = 0.2</p> <p>l = 66.04 มิลลิเมตร/ชั่วโมง</p> <p>Return period = 100 ปี</p> <p>อัตราการไหลสูงสุด = 0.94 ลบ.ม./วินาที</p>	<p>สภาพโดยรวมของฝาย</p> <p>ฝายสันมนคอนกรีต ก่อสร้างใหม่เมื่อราวปี พ.ศ. 2528 มีอายุประมาณ 40 ปี มีสภาพในแต่ละส่วนดังนี้</p> <p>ส่วน Protection เหนือน้ำ : ส่วนพื้นและลาดด้านข้างที่ตาดผิวคอนกรีต มีสภาพปกติไม่มีความเสียหาย สามารถใช้งานได้ ส่วนเหนือน้ำ : พื้นและลาดด้านข้างตาดผิวคอนกรีต มีสภาพปกติ ไม่มีการแตกร้าวหรือทรุดตัว สามารถใช้งานได้ ส่วนควบคุมน้ำ : สันฝายเป็นรูปแบบฝายสันมน มีสภาพปกติไม่มีความเสียหาย สามารถใช้งานได้ ส่วนท้ายน้ำ :</p> <p>พื้นและลาดด้านข้างมีการตาดผิวคอนกรีต มีสภาพปกติไม่มีความเสียหาย สามารถใช้งานได้ ส่วน Protection ท้ายน้ำ : พื้นและตลิ่งมีการตาดผิวคอนกรีต มีสภาพดี ไม่มีความเสียหาย สามารถใช้งานได้ ระบบส่งน้ำ : มีสภาพปกติ ไม่มีความเสียหาย แต่มีหญ้าและพืชชนิดดินดิบโตหนาแน่น ควรได้รับการกำจัดแต่โดยรวมสามารถใช้งานได้ มีสภาพตะกอนหน้าฝาย : ตะกอนหน้าฝายสะสมปริมาณน้อย</p> <p>แนวทางแก้ไขปรับปรุงเบื้องต้น</p> <p>ฝายสันมนคอนกรีตที่ก่อสร้างในลำเหมืองซึ่งมีการตาดผิวทั้งด้านเหนือน้ำและท้ายน้ำ โดยภาพรวมตัวฝายยังคงอยู่ในสภาพปกติ ไม่ปรากฏความเสียหายที่ส่งผลต่อโครงสร้างหรือการใช้งาน อย่างไรก็ตาม ระบบส่งน้ำมีการเจริญเติบโตของวัชพืชอย่างหนาแน่น จึงควรได้รับการขุดลอกเพื่อฟื้นฟูประสิทธิภาพในการระบายน้ำและการส่งน้ำให้เป็นอย่างมีประสิทธิภาพ</p>
