การตรวจสอบสภาพฝายและแนวทางแก้ไขปรับปรุงเพื่อเพิ่มประสิทธิภาพฝาย ในจังหวัดเชียงใหม่

รหัสฝายที่ : WCM050800401

ชื่อฝาย วัดพันหลัง ชื่อลำน้ำ ลำน้ำสาขาของ แม่งวง/ปิง ประเภทลำน้ำ ลำเหมือง วันที่สำรวจ 16 พ.ค. 68
 หมู่บ้าน หมู่ที่ 4 พันหลัง ตำบล สำราญราษฎร์ อำเภอ ดอยสะเก็ด จังหวัด เชียงใหม่
 ก่อสร้าง เมื่อปี พ.ศ. 2543 อายุฝาย 25 หน่วยงานรับผิดชอบ กรมชลประทาน ใช้แบบมาตรฐาน : กรมชลประทาน

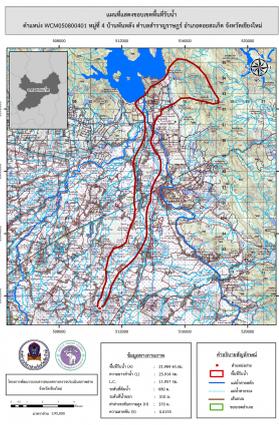
พื้นที่รับน้ำของฝายและข้อมูลประกอบ	สภาพโดยรวมของฝายและแนวทางแก้ไขปรับปรุงเบื้องต้น
<p>ข้อมูลพื้นที่รับน้ำของฝาย</p> <p>A = 21.98 ตารางกิโลเมตร</p> <p>L = 23.91 กิโลเมตร</p> <p>LC = 11.96 กิโลเมตร</p> <p>H = 370 เมตร</p> <p>s = 0.02</p> <p>c = 0.2</p> <p>I = 30.56 มิลลิเมตร/ชั่วโมง</p> <p>Return period = 100 ปี</p> <p>อัตราการไหลสูงสุด = 30.56 ลบ.ม./วินาที</p>
