การตรวจสภาพฝายและแนวทางแก้ไขปรับปรุงเพื่อเพิ่มประสิทธิภาพฝาย ในจังหวัดเชียงใหม่

รหัสฝายที่ : WCM050800501

ชื่อฝาย ฝายชลประทานแม่กวง 1 ชื่อลำน้ำ ชลประทานแม่กวง ลำน้ำสาขาของ แม่กวง/ปิง ประเภทลำน้ำ ลำเหมือง วันที่สำรวจ 16 พ.ค. 68
 หมู่บ้าน หมู่ที่ 5 ป่าเหมือด ตำบล สำราญราษฎร์ อำเภอ ดอยสะเก็ด จังหวัด เชียงใหม่
 ก่อสร้าง เมื่อปี พ.ศ. 2560 อายุฝาย 8 หน่วยงานรับผิดชอบ กรมชลประทาน ใช้แบบมาตรฐาน : กรมชลประทาน

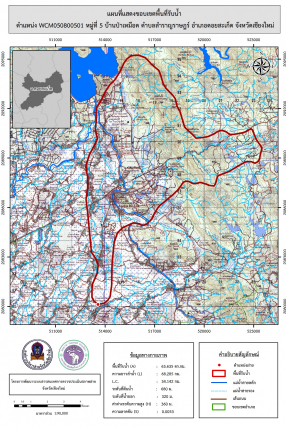
พื้นที่รับน้ำของฝายและข้อมูลประกอบ		สภาพโดยรวมของฝายและแนวทางแก้ไขปรับปรุงเบื้องต้น

<p><u>ข้อมูลพื้นที่รับน้ำของฝาย</u></p> <p>A = 63.64 ตารางกิโลเมตร</p> <p>L = 68.28 กิโลเมตร</p> <p>LC = 34.14 กิโลเมตร</p> <p>H = 360 เมตร</p> <p>s = 0.01</p> <p>Return period = 100 ปี</p> <p>อัตราการไหลสูงสุด = 12.39 ลบ.ม./วินาที</p>	<p><u>สภาพโดยรวมของฝาย</u></p> <p>ฝายสันนคอนกรีต ก่อสร้างใหม่เมื่อราวปี พ.ศ. 2560 มีอายุประมาณ 8 ปี</p> <p>มีสภาพในแต่ละส่วนดังนี้ ส่วน Protection เหนือน้ำ :</p> <p>ส่วนพื้นและลาดด้านข้างที่ตาดิวกอนกรีต มีสภาพปกติไม่มีความเสียหาย สามารถใช้งานได้</p> <p>ส่วนเหนือน้ำ : พื้นและลาดด้านข้างตาดิวกอนกรีต มีสภาพปกติ ไม่มีการแตกร้าว หรือทรุดตัว สามารถใช้งานได้ ส่วนควบคุมน้ำ : สันฝายเป็นรูปแบบฝายสันน</p> <p>มีสภาพปกติไม่มีความเสียหาย สามารถใช้งานได้ ส่วนท้ายน้ำ :</p> <p>พื้นและลาดด้านข้างมีการตาดิวกอนกรีต มีสภาพปกติไม่มีความเสียหาย สามารถใช้งานได้</p> <p>ส่วน Protection ท้ายน้ำ : พื้นและตลิ่งมีการตาดิวกอนกรีต มีสภาพดี ไม่มีความเสียหาย สามารถใช้งานได้ ระบบส่งน้ำ : มีสภาพปกติ ไม่มีความเสียหาย สามารถใช้งานได้</p> <p>มีสภาพตะกอนหน้าฝาย : ตะกอนหน้าฝายสะสมปริมาณน้อย</p> <p><u>แนวทางแก้ไขปรับปรุงเบื้องต้น</u></p> <p>ฝายคอนกรีตอยู่ในสภาพสมบูรณ์ ไม่มีร่องรอยความเสียหาย</p> <p>และยังสามารถใช้งานได้ตามวัตถุประสงค์ อย่างไรก็ตาม ด้านเหนือน้ำมีตะกอนและวัชพืชสะสม จึงควรดำเนินการขุดลอกเป็นระยะ เพื่อรักษาประสิทธิภาพการกักเก็บและส่งน้ำให้คงอยู่ต่อเนื่อง</p>
