การตรวจสอบสภาพฝายและแนวทางแก้ไขปรับปรุงเพื่อเพิ่มประสิทธิภาพฝาย ในจังหวัดเชียงใหม่

รหัสฝายที่ : WCM050800502

ชื่อฝาย ฝายคลองชลประทานแม่กวาง 2 ชื่อลำน้ำ ชลประทานแม่กวาง ลำน้ำสาขาของ แม่กวาง/ปิง ประเภทลำน้ำ ลำเหมือง วันที่สำรวจ 16 พ.ค. 68
 หมู่บ้าน หมู่ที่ 5 ป่าเหมือด ตำบล สำราญราษฎร์ อำเภอ ดอยสะเก็ด จังหวัด เชียงใหม่
 ก่อสร้าง เมื่อปี พ.ศ. 2566 อายุฝาย 2 หน่วยงานรับผิดชอบ กรมชลประทาน ใช้แบบมาตรฐาน : กรมชลประทาน

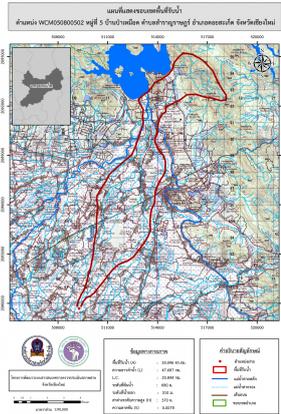
พื้นที่รับน้ำของฝายและข้อมูลประกอบ

Return period = 100 ปี

อัตราการไหลสูงสุด = 7.56 ลบ.ม./วินาที
