การตรวจสอบสภาพฝายและแนวทางแก้ไขปรับปรุงเพื่อเพิ่มประสิทธิภาพฝาย ในจังหวัดเชียงใหม่

รหัสฝายที่ : WCM050800503

ชื่อฝาย ฝายชลประทานแม่กวง 3 ชื่อลำน้ำ ชลประทานแม่กวง ลำน้ำสาขาของ แม่กวง/ปิง ประเภทลำน้ำ ลำเหมือง วันที่สำรวจ 16 พ.ค. 68
 หมู่บ้าน หมู่ที่ 5 ป่าเหมือด ตำบล สำราญราษฎร์ อำเภอ ดอยสะเก็ด จังหวัด เชียงใหม่
 ก่อสร้าง เมื่อปี พ.ศ. 2565 อายุฝาย 3 หน่วยงานรับผิดชอบ กรมชลประทาน ใช้แบบมาตรฐาน : กรมชลประทาน

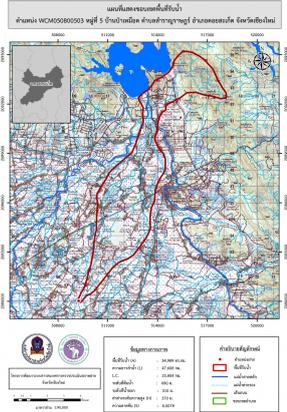
พื้นที่รับน้ำของฝายและข้อมูลประกอบ	สภาพโดยรวมของฝายและแนวทางแก้ไขปรับปรุงเบื้องต้น

<p>ข้อมูลพื้นที่รับน้ำของฝาย</p> <p>A = 34.99 ตารางกิโลเมตร</p> <p>L = 47.61 กิโลเมตร</p> <p>LC = 23.8 กิโลเมตร</p> <p>H = 370 เมตร</p> <p>s = 0.01</p> <p>Return period = 100 ปี</p> <p>อัตราการไหลสูงสุด = 7.55 ลบ.ม./วินาที</p>	<p>สภาพโดยรวมของฝาย</p> <p>ฝายสันนคอนกรีต ก่อสร้างใหม่เมื่อราวปี พ.ศ. 2565 มีอายุประมาณ 3 ปี</p> <p>มีสภาพในแต่ละส่วนดังนี้ ส่วน Protection เหนือน้ำ :</p> <p>ส่วนพื้นและลาดด้านข้างที่ตาดิวกอนกรีต มีสภาพปกติไม่มีความเสียหาย สามารถใช้งานได้</p> <p>ส่วนเหนือน้ำ : พื้นและลาดด้านข้างตาดิวกอนกรีต มีสภาพปกติ ไม่มีการแตกร้าว หรือทรุดตัว สามารถใช้งานได้ ส่วนควบคุมน้ำ : สันฝายเป็นรูปแบบฝายสันนมน</p> <p>มีสภาพปกติไม่มีความเสียหาย สามารถใช้งานได้ ส่วนท้ายน้ำ :</p> <p>พื้นและลาดด้านข้างมีการตาดิวกอนกรีต มีสภาพปกติไม่มีความเสียหาย สามารถใช้งานได้ ส่วน Protection ท้ายน้ำ : พื้นและตลิ่งมีการตาดิวกอนกรีต มีสภาพดี ไม่มีความเสียหาย สามารถใช้งานได้ ระบบส่งน้ำ : มีสภาพปกติ ไม่มีความเสียหาย สามารถใช้งานได้</p> <p>มีสภาพตะกอนหน้าฝาย : ตะกอนหน้าฝายสะสมปริมาณน้อย</p> <p>แนวทางแก้ไขปรับปรุงเบื้องต้น</p> <p>ฝายคอนกรีตยังคงมีสภาพแข็งแรง มั่นคง</p> <p>และสามารถใช้งานได้ตามวัตถุประสงค์โดยไม่พบความเสียหายที่ส่งผลกระทบต่อโครงสร้าง ทั้งนี้ บริเวณเหนือน้ำมีการสะสมของตะกอนและการแพร่กระจายของวัชพืชน้ำ</p> <p>จึงควรดำเนินการขุดลอกเป็นช่วง ๆ</p> <p>เพื่อรักษาความสามารถในการกักเก็บและส่งน้ำให้มีประสิทธิภาพอย่างต่อเนื่องในระยะยาว</p>
