การตรวจสภาพฝายและแนวทางแก้ไขปรับปรุงเพื่อเพิ่มประสิทธิภาพฝาย ในจังหวัดเชียงใหม่

รหัสฝายที่ : WCM051000403

ชื่อฝาย แม่โป่ง 6 ชื่อลำน้ำ แม่โป่ง ลำน้ำสาขาของ แม่กวง/ปิง ประเภทลำน้ำ ลำห้วย วันที่สำรวจ 16 พ.ค. 68  
หมู่บ้าน หมู่ที่ 4 แม่จ้องใต้ ตำบล ตลาดใหญ่ อำเภอ ดอยสะเก็ด จังหวัด เชียงใหม่  
ก่อสร้าง เมื่อปี พ.ศ. 2533 อายุฝาย 35 หน่วยงานรับผิดชอบ เทศบาลตำบลตลาดใหญ่ ออกแบบเอง ก่อสร้างเองโดยใช้แรงงานชาวบ้าน ใช้งบของ : งบตำบล

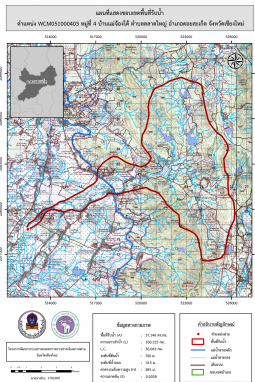
| พื้นที่รับน้ำของฝายและข้อมูลประกอบ | สภาพโดยรวมของฝายและแนวทางแก้ไขปรับปรุงเบื้องต้น |
|---|---|
| <p>พื้นที่รับน้ำของฝายและข้อมูลประกอบ</p> <p>ข้อมูลพื้นที่รับน้ำของฝาย</p> <p>A = 57.15 ตารางกิโลเมตร</p> <p>L = 100.13 กิโลเมตร</p> <p>LC = 50.06 กิโลเมตร</p> <p>H = 385 เมตร</p> <p>s = 0</p> <p>Return period = 100 ปี</p> <p>อัตราการไหลสูงสุด = 11.34 ลบ.ม./วินาที</p> | <p><b>สภาพโดยรวมของฝาย</b></p> <p>ฝายคอนกรีตประเภทฝายหินทิ้ง ก่อสร้างเมื่อราวปี พ.ศ. 2533 มีอายุประมาณ 35 ปี โดยเป็นฝายที่วางกันลำนน้ำแม่โป่งที่มีการคาดผิวคอนกรีต มีสภาพในแต่ละส่วนดังนี้ ส่วน Protection เหนือน้ำ : ส่วนพื้นและลาดด้านข้างที่คาดผิวคอนกรีต มีสภาพปกติไม่มีความเสียหาย สามารถใช้งานได้ ส่วนเหนือน้ำ : พื้นและลาดด้านข้างคาดผิวคอนกรีต มีสภาพปกติ ไม่มีการแตกร้าว หรือทรุดตัว สามารถใช้งานได้ ส่วนควบคุมน้ำ : สันฝายเป็นรูปแบบฝายหินทิ้ง มีสภาพทรุดโทรมเสียหายจากน้ำกัดเซาะรุนแรง ควรทำการรื้อถอนก่อสร้างใหม่ ส่วนท้ายน้ำ : ส่วนท้ายน้ำมีสภาพทรุดโทรม ควรทำการรื้อถอนก่อสร้างใหม่ ส่วน Protection ท้ายน้ำ : พื้นและตลิ่งมีการคาดผิวคอนกรีต มีสภาพดี ไม่มีความเสียหาย สามารถใช้งานได้ ระบบส่งน้ำ : มีตะกอนสะสมปริมาณมากและมีวัชพืชเติบโตหนาแน่น ควรได้รับการขุดลอก มีสภาพตะกอนหน้าฝาย : ตะกอนหน้าฝายสะสมปริมาณปานกลาง</p> <p><b>แนวทางแก้ไขปรับปรุงเบื้องต้น</b></p> <p>ฝายคอนกรีตที่ก่อสร้างมานานหลายปีมีสภาพโครงสร้างเสื่อมโทรมและขาดความมั่นคงเพียงพอต่อการใช้งานในปัจจุบัน จึงควรได้รับการรื้อถอนและก่อสร้างใหม่เพื่อให้ความแข็งแรงและรองรับการใช้งานได้อย่างมีประสิทธิภาพ นอกจากนี้ ระบบส่งน้ำมีการสะสมของตะกอนและการเจริญเติบโตของวัชพืชนาแน่น ซึ่งอาจส่งผลกระทบต่อประสิทธิภาพการไหลเวียนของน้ำ จึงควรดำเนินการขุดลอกและกำจัดวัชพืชอย่างเหมาะสมเพื่อฟื้นฟูสมรรถนะของระบบส่งน้ำให้คงประสิทธิภาพในระยะยาว</p> |
