การตรวจสอบสภาพฝายและแนวทางแก้ไขปรับปรุงเพื่อเพิ่มประสิทธิภาพฝาย ในจังหวัดเชียงใหม่

รหัสฝายที่ : WCM051000501

ชื่อฝาย แม่โป่ง 1      ชื่อลำน้ำ แม่โป่ง      ลำน้ำสาขาของ แม่โป่ง/กวาง      ประเภทลำน้ำ ลำห้วย      วันที่สำรวจ 16 พ.ค. 68  
 หมู่บ้าน หมู่ที่ 5 แม่จ้องเหนือ      ตำบล ตลาดใหญ่      อำเภอ ดอยสะเก็ด      จังหวัด เชียงใหม่  
 ก่อสร้าง เมื่อปี พ.ศ. 2543      อายุฝาย 25      หน่วยงานรับผิดชอบ กรมชลประทาน      ไซ้แบบมาตรฐาน : กรมชลประทาน

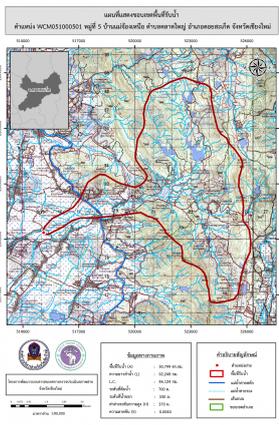
พื้นที่รับน้ำของฝายและข้อมูลประกอบ	สภาพโดยรวมของฝายและแนวทางแก้ไขปรับปรุงเบื้องต้น

<p>ข้อมูลพื้นที่รับน้ำของฝาย</p> <p>A = 50.8 ตารางกิโลเมตร</p> <p>L = 92.25 กิโลเมตร</p> <p>LC = 46.12 กิโลเมตร</p> <p>H = 370 เมตร</p> <p>s = 0</p> <p>Return period = 100 ปี</p> <p>อัตราการไหลสูงสุด = 10.28 ลบ.ม./วินาที</p>	<p><b>สภาพโดยรวมของฝาย</b></p> <p>ฝายคอนกรีตกั้นลำน้ำแม่โป่ง เป็นประเภทฝายไหลตกตรง ก่อสร้างเมื่อราวปี พ.ศ. 2543 มีอายุประมาณ 25 ปี มีสภาพในแต่ละส่วนดังนี้ ส่วน Protection เหนือน้ำ : พื้นและลาดด้านข้างตาดฝายคอนกรีต มีสภาพปกติ สามารถใช้งานได้ มีตะกอนสะสมปริมาณน้อย ส่วนเหนือน้ำ :</p> <p>สภาพปกติทั้งพื้นและลาดด้านข้างที่ตาดฝายคอนกรีต สามารถใช้งานได้ ไม่มีความเสียหาย มีตะกอนสะสมน้อย ส่วนควมคุมน้ำ : ฝายคอนกรีตประเภทไหลตกตรง ไม่มีการทรุดตัว เคลื่อนตัว แคร็ก หรือรั่วซึมได้สันฝาย สามารถใช้งานได้ ส่วนท้ายน้ำ : มีการตาดฝายคอนกรีตทั้งพื้นและลาดด้านข้าง และพื้นตะเข้ ไม่มีความเสียหายจากการเคลื่อนตัว ทรุดตัว หรือแคร็ก โดยรวมมีสภาพปกติ สามารถใช้งานได้ ส่วน Protection ท้ายน้ำ : มีสภาพปกติ สามารถใช้งานได้ แต่มีวัชพืชเติบโตหนาแน่นทั้งในลำน้ำและตลิ่งด้านข้าง และมีตะกอนสะสมปริมาณมาก ระบบส่งน้ำ : สภาพปกติแต่มีวัชพืชเติบโตหนาแน่น และมีตะกอนสะสมปริมาณน้อย มีสภาพตะกอนหน้าฝาย : ตะกอนที่สะสมหน้าฝายมีปริมาณน้อย</p> <p><b>แนวทางแก้ไขปรับปรุงเบื้องต้น</b></p> <p>ฝายคอนกรีตมาตรฐานมีระบบส่งน้ำแบบเปิดฝักซ้ายที่สามารถระบายน้ำได้อย่างมีประสิทธิภาพ อย่างไรก็ตามพื้นที่เหนือน้ำและท้ายน้ำมีการเจริญเติบโตของวัชพืช ซึ่งอาจส่งผลให้การไหลของน้ำลดลงและเพิ่มความเสี่ยงต่อการสะสมของตะกอนในอนาคต ดังนั้นควรดำเนินการกำจัดวัชพืชและขุดลอกตะกอนอย่างต่อเนื่อง พร้อมทั้งจัดทำแผนบำรุงรักษาเชิงป้องกันเพื่อการตรวจสอบและรักษาประสิทธิภาพของระบบส่งน้ำในระยะยาว</p>
