# การตรวจสภาพฝายและแนวทางแก้ไขปรับปรุงเพื่อเพิ่มประสิทธิภาพฝาย ในจังหวัดเชียงใหม่

รหัสฝายที่ : WCM051000502

ชื่อฝาย แม่โป่ง 2 ชื่อลำน้ำ แม่โป่ง ลำน้ำสาขาของ แม่กวัง/ปิง ประเภทลำน้ำ ลำห้วย วันที่สำรวจ 16 พ.ค. 68  
หมู่บ้าน หมู่ที่ 5 แม่จ้องเหนือ ตำบล ตลาดใหญ่ อำเภอ ดอยสะเก็ด จังหวัด เชียงใหม่  
ก่อสร้าง เมื่อปี พ.ศ. 2535 อายุฝาย 33 หน่วยงานรับผิดชอบ กรมชลประทาน ใช้แบบมาตรฐาน : กรมชลประทาน

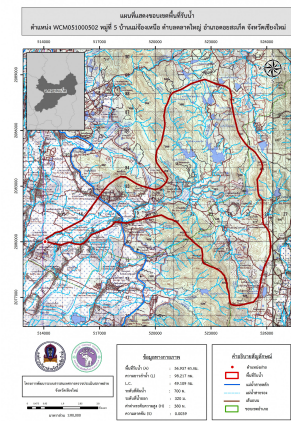
| พื้นที่รับน้ำของฝายและข้อมูลประกอบ | สภาพโดยรวมของฝายและแนวทางแก้ไขปรับปรุงเบื้องต้น |
| <div data-bbox="453 152 754 472"><p><u>ข้อมูลพื้นที่รับน้ำของฝาย</u></p><p>A = 56.94 ตารางกิโลเมตร</p><p>L = 98.22 กิโลเมตร</p><p>LC = 49.11 กิโลเมตร</p><p>H = 380 เมตร</p><p>s = 0</p><p>Return period = 100 ปี</p><p>อัตราการไหลสูงสุด = 11.3 ลบ.ม./วินาที</p></div> <div data-bbox="111 443 403 862"></div> | <div data-bbox="807 152 1497 1167"><p><u>สภาพโดยรวมของฝาย</u></p><p>ฝายคอนกรีตก่อสร้างมานานมีอายุมาก เมื่อประมาณปี พ.ศ. 2535 มีอายุ 33 ปี มีสภาพในแต่ละส่วนดังนี้ ส่วน Protection เหนือน้ำ : มีสภาพปกติไม่มีความเสียหาย สามารถใช้งานได้ แต่มีตะกอนสะสมปริมาณปานกลาง ส่วนเหนือน้ำ : มีสภาพปกติไม่มีความเสียหาย สามารถใช้งานได้ แต่มีตะกอนสะสมปริมาณปานกลาง ส่วนควมคุมน้ำ : ตัวส่วนควมคุมน้ำ มีสภาพทรุดโทรมเสียหาย จากการเคลื่อนตัวและน้ำกัดเซาะ ควรได้รับการรื้อถอนและก่อสร้างใหม่ ส่วนท้ายน้ำ : มีสภาพทรุดโทรมปานกลาง เนื่องจากการกัดเซาะและการแตกร้าเสียหาย ควรทำการรื้อถอนก่อสร้างใหม่ ส่วน Protection ท้ายน้ำ : มีสภาพปกติสามารถใช้งานได้ มีตะกอนสะสมปริมาณปานกลาง ระบบส่งน้ำ : ไม่มี มีสภาพตะกอนหน้าฝาย : มีปริมาณตะกอนสะสมปานกลาง</p><p><u>แนวทางแก้ไขปรับปรุงเบื้องต้น</u></p><p>ฝายคอนกรีตที่ก่อสร้างมาเป็นเวลานานมีสภาพเสื่อมโทรมอย่างชัดเจน โดยพบการกัดเซาะบริเวณโครงสร้าง รวมถึงการทรุดตัวและการเคลื่อนตัวของส่วนต่าง ๆ ซึ่งบ่งชี้ถึงการสูญเสียเสถียรภาพทางวิศวกรรมของฝาย อีกทั้งในช่วงฤดูฝนที่มีปริมาณน้ำมากและกระแสน้ำไหลเชี่ยว ฝายไม่สามารถรองรับแรงดันน้ำได้อย่างเพียงพอ ส่งผลให้โครงสร้างมีความเสี่ยงต่อความเสียหายรุนแรงหรือการพังทลาย หากยังคงใช้งานต่อไปอาจเกิดผลกระทบต่อกระบายน้ำ ความปลอดภัยของพื้นที่โดยรอบ และการใช้น้ำเพื่อการเกษตรกรรม ดังนั้น แนวทางแก้ไขที่เหมาะสมคือการรื้อถอนฝายเดิมที่หมดอายุการใช้งาน และดำเนินการก่อสร้างฝายใหม่ที่มีมาตรฐานด้านโครงสร้างที่มั่นคงแข็งแรง สามารถรองรับปริมาณน้ำและแรงดันน้ำในฤดูฝนได้อย่างมีประสิทธิภาพ รวมถึงออกแบบให้สอดคล้องกับสภาพลำนน้ำและการใช้งานของชุมชนในระยะยาว ทั้งนี้ควรพิจารณาใช้วัสดุและเทคโนโลยีการก่อสร้างที่ทันสมัย เพื่อเพิ่มความทนทานและลดความเสี่ยงจากความเสียหายในอนาคต</p></div> |
