การตรวจสอบสภาพฝายและแนวทางแก้ไขปรับปรุงเพื่อเพิ่มประสิทธิภาพฝาย ในจังหวัดเชียงใหม่

รหัสฝายที่ : WCM051100402

ชื่อฝาย แม่โป่ง 2 ชื่อลำน้ำ น้ำแม่โป่ง ลำน้ำสาขาของ แม่กวาง/ปิง ประเภทลำน้ำ แม่น้ำสาขา วันที่สำรวจ 1 พ.ค. 68
 หมู่บ้าน หมู่ที่ 4 ม่วงโตน ตำบล แม่ฮ้อยเงิน อำเภอ ดอยสะเก็ด จังหวัด เชียงใหม่
 ก่อสร้าง เมื่อปี พ.ศ. 2555 อายุฝาย 13 หน่วยงานรับผิดชอบ กรมชลประทาน ใช้แบบมาตรฐาน : กรมชลประทาน มข.27

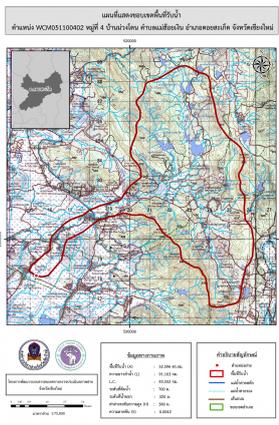
พื้นที่รับน้ำของฝายและข้อมูลประกอบ	สภาพโดยรวมของฝายและแนวทางแก้ไขปรับปรุงเบื้องต้น
<p>ข้อมูลพื้นที่รับน้ำของฝาย</p> <p>A = 52.6 ตารางกิโลเมตร</p> <p>L = 91.1 กิโลเมตร</p> <p>LC = 45.55 กิโลเมตร</p> <p>H = 380 เมตร</p> <p>s = 0</p> <p>Return period = 100 ปี</p> <p>อัตราการไหลสูงสุด = 10.58 ลบ.ม./วินาที</p>
