การตรวจสอบสภาพฝายและแนวทางแก้ไขปรับปรุงเพื่อเพิ่มประสิทธิภาพฝาย ในจังหวัดเชียงใหม่

รหัสฝายที่ : WCM051200401

ชื่อฝาย ฝายแม่โป่ง 3 ชื่อลำน้ำ แม่โป่ง ลำน้ำสาขาของ แม่กวาง/ปิง ประเภทลำน้ำ แม่น้ำสาขา วันที่สำรวจ 22 พ.ค. 68
 หมู่บ้าน หมู่ที่ 4 แม่โป่งหลวง ตำบล แม่โป่ง อำเภอ ดอยสะเก็ด จังหวัด เชียงใหม่
 ก่อสร้าง เมื่อปี พ.ศ. 2530 อายุฝาย 38 หน่วยงานรับผิดชอบ กรมชลประทาน ใช้แบบมาตรฐาน : กรมชลประทาน (มช.2527)

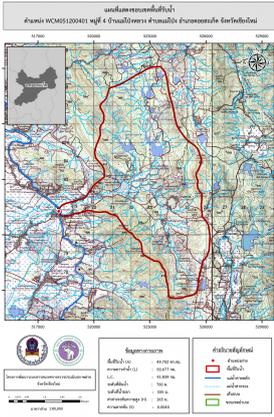
พื้นที่รับน้ำของฝายและข้อมูลประกอบ

ข้อมูลพื้นที่รับน้ำของฝาย

A = 49.7 ตารางกิโลเมตร
 L = 83.68 กิโลเมตร
 LC = 41.84 กิโลเมตร
 H = 365 เมตร
 s = 0
 Return period = 100 ปี
 อัตราการไหลสูงสุด = 10.1 ลบ.ม./วินาที
