การตรวจสอบสภาพฝายและแนวทางแก้ไขปรับปรุงเพื่อเพิ่มประสิทธิภาพฝาย ในจังหวัดเชียงใหม่

รหัสฝายที่ : WCM070301001

ชื่อฝาย หนองน้ำหลง ชื่อลำน้ำ น้ำหลง ลำน้ำสาขาของ แม่น้ำปิง ประเภทลำน้ำ ลำห้วย วันที่สำรวจ 7 พ.ค. 68
 หมู่บ้าน หมู่ที่ 10 น้ำหลง ตำบล สันป่าเป้า อำเภอ แม่ริม จังหวัด เชียงใหม่
 ก่อสร้าง เมื่อปี พ.ศ. - อายุฝาย มากกว่า 30 ปี หน่วยงานรับผิดชอบ กรมชลประทาน ใช้แบบมาตรฐาน : กรมชลประทาน

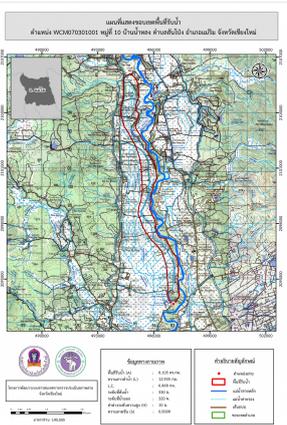
พื้นที่รับน้ำของฝายและข้อมูลประกอบ	สภาพโดยรวมของฝายและแนวทางแก้ไขปรับปรุงเบื้องต้น

<p>ข้อมูลพื้นที่รับน้ำของฝาย A = 8.1 ตารางกิโลเมตร L = 12.94 กิโลเมตร LC = 6.47 กิโลเมตร H = 10 เมตร s = 0 c = 0.2 I = 16.5 มิลลิเมตร/ชั่วโมง Return period = 100 ปี อัตราการไหลสูงสุด = 7.44 ลบ.ม./วินาที</p>	<p>สภาพโดยรวมของฝาย ประตुरुบายน้ำในความรับผิดชอบของกรมชลประทาน มีอายุมากกว่า 30 ปี มีสภาพในแต่ละส่วนดังนี้ ส่วน Protection เหนือน้ำ : ไม่มี ส่วนเหนือน้ำ : ไม่มี แต่มีปริมาณตะกอนอยู่ในระดับปานกลาง ส่วนควบคุมน้ำ : เครื่องก้านคั่นชักถูกต้นไม้ใหญ่เจริญเติบโตบกรวนทำให้ไม่สามารถหมุนใช้งานได้แล้ว ส่วนท้ายน้ำ : ลาดด้านข้างมีสภาพปกติใช้งานได้ มีวัชพืชเล็กปานกลาง ส่วน Protection ท้ายน้ำ : ไม่มี ระบบส่งน้ำ : ไม่มีระบบส่งน้ำ มีสภาพตะกอนหน้าฝาย : ปริมาณตะกอนอยู่ในระดับปกติ</p> <p>แนวทางแก้ไขปรับปรุงเบื้องต้น เบื้องต้นควรดำเนินการตัดโค่นต้นไม้มั้ที่รบกวนและตรวจสอบความเสียหายของอุปกรณ์เครื่องก้านคั่นชักและปรับเปลี่ยนเครื่องก้านชุดใหม่เพื่อให้ประตुरुบายน้ำสามารถกลับมาใช้งานได้ พร้อมทั้งวางมาตรการขุดลอกและกำจัดวัชพืชอย่างสม่ำเสมอตามระยะเวลาที่เหมาะสม</p>
