การตรวจสภาพฝายและแนวทางแก้ไขปรับปรุงเพื่อเพิ่มประสิทธิภาพฝาย ในจังหวัดเชียงใหม่

รหัสฝายที่ : WCM070500201

ชื่อฝาย ฝายสะลงโน ชื่อลำน้ำ แม่สะลง ลำน้ำสาขาของ แม่ริม/แม่น้ำปิง ประเภทลำน้ำ ลำห้วย วันที่สำรวจ 19 พ.ค. 68
 หมู่บ้าน หมู่ที่ 2 สะลงโน ตำบล สะลง อำเภอ แม่ริม จังหวัด เชียงใหม่
 ก่อสร้าง เมื่อปี พ.ศ. - อายุฝาย มากกว่า 30 ปี หน่วยงานรับผิดชอบ อบต.สะลง ออกแบบเอง

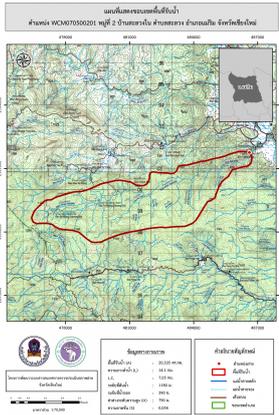
พื้นที่รับน้ำของฝายและข้อมูลประกอบ	สภาพโดยรวมของฝายและแนวทางแก้ไขปรับปรุงเบื้องต้น

<p>ข้อมูลพื้นที่รับน้ำของฝาย</p> <p>A = 20.33 ตารางกิโลเมตร L = 14.1 กิโลเมตร LC = 7.05 กิโลเมตร H = 790 เมตร s = 0.06 c = 0.2 I = 57.99 มิลลิเมตร/ชั่วโมง Return period = 100 ปี อัตราการไหลสูงสุด = 65.56 ลบ.ม./วินาที</p>	<p>สภาพโดยรวมของฝาย</p> <p>ฝายคอนกรีต มีอายุมากกว่า 30 ปี มีสภาพในแต่ละส่วนดังนี้ ส่วน Protection เหนือน้ำ : ไม่มี ส่วนเหนือน้ำ : ไม่มี ส่วนควบคุมน้ำ : สามารถใช้งานได้ปกติไม่มีความเสียหาย มีวัชพืชเล็กน้อย ส่วนท้ายน้ำ : พื้นมีสภาพปกติ และลาดชันข้างมีการเคลื่อนตัวเล็กน้อย ส่วน Protection ท้ายน้ำ : ไม่มี ระบบส่งน้ำ : ประตูน้ำมีสิ่งกีดขวางและวัชพืชปกคลุมเล็กน้อย</p> <p>โดยรวมสามารถใช้งานส่งน้ำได้ตามปกติ มีสภาพตะกอนหน้าฝาย : ปริมาณตะกอนสะสมน้อย</p> <p>แนวทางแก้ไขปรับปรุงเบื้องต้น</p> <p>มีสภาพโดยรวมปกติแต่มีวัชพืชขึ้นเล็กน้อย ควรวางมาตรการขุดลอกและกำจัดวัชพืชตามเวลาที่เหมาะสมเพื่อรักษาประสิทธิภาพในการระบายน้ำและป้องกันการกัดเซาะทางน้ำในระยะยาว</p>
