การตรวจสอบสภาพฝายและแนวทางแก้ไขปรับปรุงเพื่อเพิ่มประสิทธิภาพฝาย ในจังหวัดเชียงใหม่

รหัสฝายที่ : WCM070500701

ชื่อฝาย ฝายห้วยสมสนุก ชื่อลำน้ำ แม่เลาะ ลำน้ำสาขาของ แมริม/แม่น้ำปิง ประเภทลำน้ำ ลำห้วย วันที่สำรวจ 19 พ.ค. 68
 หมู่บ้าน หมู่ที่ 7 ห้วยสมสนุก ตำบล สะลวง อำเภอ แมริม จังหวัด เชียงใหม่
 ก่อสร้าง เมื่อปี พ.ศ. - อายุฝาย มากกว่า 30 ปี หน่วยงานรับผิดชอบ อบต.สะลวง ออกแบบเอง

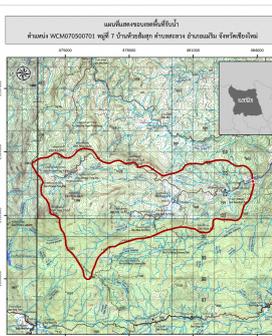
พื้นที่รับน้ำของฝายและข้อมูลประกอบ	สภาพโดยรวมของฝายและแนวทางแก้ไขปรับปรุงเบื้องต้น

<p>ข้อมูลพื้นที่รับน้ำของฝาย A = 33.84 ตารางกิโลเมตร L = 34.9 กิโลเมตร LC = 17.45 กิโลเมตร H = 985 เมตร s = 0.03 Return period = 100 ปี อัตราการไหลสูงสุด = 7.35 ลบ.ม./วินาที</p>	<p>สภาพโดยรวมของฝาย ฝายคอนกรีต มีอายุมากกว่า 30 ปี มีสภาพในแต่ละส่วนดังนี้ ส่วน Protection เหนือน้ำ : ไม่มี ส่วนเหนือน้ำ : ไม่มี ส่วนควบคุมน้ำ : กำแพงข้างของช่องระบายทรายมีการกัดเซาะปานกลาง โดยรวมยังสามารถใช้งานได้ ส่วนท้ายน้ำ : ส่วนพื้นและพื้นตะเข้มีเศษกิ่งไม้สะสมขวางทางน้ำเล็กน้อย ลาดด้านข้างมีวัชพืชอยู่ในระดับปานกลาง โดยรวมยังสามารถใช้งานได้ตามปกติ ส่วน Protection ท้ายน้ำ : ไม่มี ระบบส่งน้ำ : ไม่มีระบบส่งน้ำ มีสภาพตะกอนหน้าฝาย : ตะกอนสะสมระดับปานกลาง</p> <p>แนวทางแก้ไขปรับปรุงเบื้องต้น มีสภาพโดยรวมปกติสามารถใช้งานได้ตามปกติแต่อาจมีเศษวัชพืชและสิ่งกีดขวางสะสม ควรวางมาตรการขุดลอกและกำจัดวัชพืชอย่างสม่ำเสมอเพื่อป้องกันการอุดตันและคงไว้ซึ่งประสิทธิภาพของโครงสร้างในระยะยาว</p>
