การตรวจสอบสภาพฝายและแนวทางแก้ไขปรับปรุงเพื่อเพิ่มประสิทธิภาพฝาย ในจังหวัดเชียงใหม่

รหัสฝายที่ : WCM070700101

ชื่อฝาย ฝายแม่ลวด 1 ชื่อลำน้ำ แม่ลวด ลำน้ำสาขาของ น้ำแม่สา/แม่น้ำปิง ประเภทลำน้ำ ลำห้วย วันที่สำรวจ 20 พ.ค. 68
 หมู่บ้าน หมู่ที่ 1 หุ่งโป่ง ตำบล แม่แรม อำเภอ แม่ริม จังหวัด เชียงใหม่
 ก่อสร้าง เมื่อปี พ.ศ. - อายุฝาย มากกว่า 30 ปี หน่วยงานรับผิดชอบ เทศบาลตำบลแม่แรม ออกแบบเอง

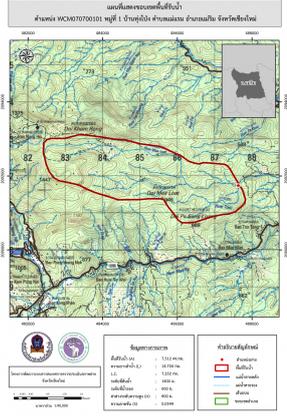
พื้นที่รับน้ำของฝายและข้อมูลประกอบ	สภาพโดยรวมของฝายและแนวทางแก้ไขปรับปรุงเบื้องต้น

<p>ข้อมูลพื้นที่รับน้ำของฝาย</p> <p>A = 7.51 ตารางกิโลเมตร</p> <p>L = 14.7 กิโลเมตร</p> <p>LC = 7.35 กิโลเมตร</p> <p>H = 800 เมตร</p> <p>s = 0.05</p> <p>c = 0.2</p> <p>I = 56.36 มิลลิเมตร/ชั่วโมง</p> <p>Return period = 100 ปี</p> <p>อัตราการไหลสูงสุด = 23.54</p> <p>ลบ.ม./วินาที</p>	<p>สภาพโดยรวมของฝาย</p> <p>ฝายคอนกรีตกั้นลำห้วยแม่สวด มีอายุมากกว่า 30 ปี มีสภาพในแต่ละส่วนดังนี้ ส่วน Protection เหนือน้ำ : ไม่มี ส่วนเหนือน้ำ : ไม่มีโครงสร้างป้องกันการกัดเซาะเหนือน้ำ</p> <p>ตลิ่งคันดินถูกกัดเซาะจนสูญเสียน้ำอย่างชัดเจน ส่วนควบคุมน้ำ :</p> <p>มีสภาพปกติสามารถใช้งานได้และบริเวณกำแพงข้างของส่วนควบคุมน้ำมีวัชพืชเจริญเติบโตค่อนข้างมาก</p> <p>ส่วนท้ายน้ำ : ส่วนพื้นมีการกัดเซาะ, ทрудตัว, แดกร้าวและมีการเคลื่อนตัวมาก ส่วน Protection ท้ายน้ำ : ไม่มี ระบบส่งน้ำ : ไม่มีระบบส่งน้ำ มีสภาพตะกอนหน้าฝาย : ปริมาณตะกอนสะสมน้อย</p> <p>แนวทางแก้ไขปรับปรุงเบื้องต้น</p> <p>บริเวณเหนือน้ำควรเสริมความมั่นคงของตลิ่งที่ถูกน้ำกัดเซาะอย่างต่อเนื่อง</p> <p>โดยอาจใช้การคาดคิ้วด้วยคอนกรีตหรือวัสดุป้องกันอื่น ๆ เพื่อป้องกันการพังทลายเพิ่มเติม</p> <p>ในส่วนท้ายน้ำควรซ่อมแซมพื้นคอนกรีตที่แตกร้าวและทรุดตัวบางจุด</p> <p>เพื่อรักษาเสถียรภาพของโครงสร้าง พร้อมทั้งวางแผนขุดลอกตะกอนและกำจัดวัชพืชเป็นประจำ</p> <p>เพื่อลดสิ่งกีดขวางและเพิ่มประสิทธิภาพการระบายน้ำ</p>
