การตรวจสอบสภาพฝายและแนวทางแก้ไขปรับปรุงเพื่อเพิ่มประสิทธิภาพฝาย ในจังหวัดเชียงใหม่

รหัสฝายที่ : WCM070700102

ชื่อฝาย ฝายแม่ลวด 2 ชื่อลำน้ำ แม่ลวด ลำน้ำสาขาของ น้ำแม่สา/แม่น้ำปิง ประเภทลำน้ำ ลำห้วย วันที่สำรวจ 20 พ.ค. 68
 หมู่บ้าน หมู่ที่ 1 หุ่งโป่ง ตำบล แม่แรม อำเภอ แม่ริม จังหวัด เชียงใหม่
 ก่อสร้าง เมื่อปี พ.ศ. - อายุฝาย มากกว่า 30 ปี หน่วยงานรับผิดชอบ เทศบาลตำบลแม่แรม ออกแบบเอง

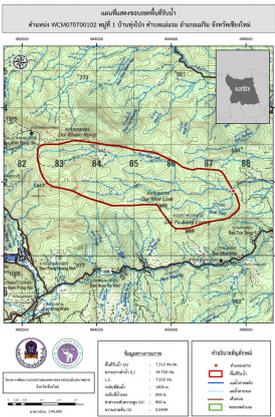
พื้นที่รับน้ำของฝายและข้อมูลประกอบ		สภาพโดยรวมของฝายและแนวทางแก้ไขปรับปรุงเบื้องต้น

<p><u>ข้อมูลพื้นที่รับน้ำของฝาย</u></p> <p>A = 7.51 ตารางกิโลเมตร</p> <p>L = 14.7 กิโลเมตร</p> <p>LC = 7.35 กิโลเมตร</p> <p>H = 800 เมตร</p> <p>s = 0.5</p> <p>c = 0.2</p> <p>I = 56.36 มิลลิเมตร/ชั่วโมง</p> <p>Return period = 100 ปี</p> <p>อัตราการไหลสูงสุด = 23.54 ลบ.ม./วินาที</p>	<p>สภาพโดยรวมของฝาย</p> <p>ฝายคอนกรีตกั้นลำห้วยแม่ลาว มีอายุมากกว่า 30 ปี มีสภาพในแต่ละส่วนดังนี้ ส่วน Protection เหนือน้ำ : ไม่มี ส่วนเหนือน้ำ : ไม่มีโครงสร้างป้องกันการกัดเซาะเหนือน้ำ ตลิ่งคันดินถูกกัดเซาะจนสูญเสียพื้นที่อย่างชัดเจน ส่วนควบคุมน้ำ :</p> <p>กำแพงข้างของฝายควบคุมน้ำกัดเซาะอย่างต่อเนื่องส่งผลให้โครงสร้างเริ่มเสียหาย ซึ่งอาจส่งผลกระทบต่อประสิทธิภาพในการเก็บกักน้ำและความมั่นคงของฝายในระยะยาว ส่วนท้ายน้ำ : ส่วนพื้นมีการกัดเซาะ, ทรุ่ตั่ว, แตกร้าว, รอยร้าวและมีการเคลื่อนตัวมาก ส่วน Protection ท้ายน้ำ : ไม่มี ระบบส่งน้ำ : ไม่มีระบบส่งน้ำ มีสภาพตะกอนหน้าฝาย : ปริมาณตะกอนสะสมน้อย</p> <p>แนวทางแก้ไขปรับปรุงเบื้องต้น</p> <p>บริเวณกำแพงควบคุมน้ำของฝายเกิดการกัดเซาะทำให้น้ำเปลี่ยนทิศทางการไหล ทดแม้แรมได้ดำเนินการแก้ไขเบื้องต้นโดยวางกระสอบทรายเป็นแนวกันน้ำชั่วคราว อย่างไรก็ตามควรดำเนินการปรับปรุงก่อสร้างเป็นแบบถาวรพร้อมเสริมผนังป้องกันการกัดเซาะทั้งด้านเหนือน้ำและท้ายน้ำเพื่อรักษาเสถียรภาพของตัวฝาย อีกทั้งควรวางมาตรการขุดลอกและกำจัดวัชพืชอย่างสม่ำเสมอ</p>
