ชื่อฝาย ฝายแม่ลวด 5 ชื่อลำน้ำ แม่ลวด ลำน้ำสาขาของ น้ำแม่สา/แม่น้ำปิง ประเภทลำน้ำ ลำห้วย วันที่สำรวจ 20 พ.ค. 68  
 หมู่บ้าน หมู่ที่ 1 หุ่งโป่ง ตำบล แม่แรม อำเภอ แม่ริม จังหวัด เชียงใหม่  
 ก่อสร้าง เมื่อปี พ.ศ. - อายุฝาย มากกว่า 30 ปี หน่วยงานรับผิดชอบ เทศบาลตำบลแม่แรม ออกแบบเอง

ผลการตรวจสอบสภาพฝาย

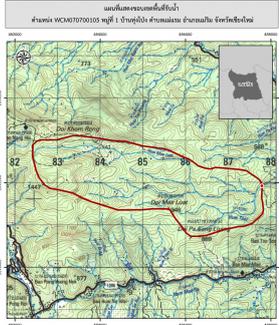
| พื้นที่รับน้ำของฝายและข้อมูลประกอบ | สภาพโดยรวมของฝายและแนวทางแก้ไขปรับปรุงเบื้องต้น |

| พื้นที่รับน้ำของฝายและข้อมูลประกอบ | สภาพโดยรวมของฝายและแนวทางแก้ไขปรับปรุงเบื้องต้น |
|--|--|
| <p>ข้อมูลพื้นที่รับน้ำของฝาย</p> <p>A = 7.63 ตารางกิโลเมตร</p> <p>L = 14.96 กิโลเมตร</p> <p>LC = 7.48 กิโลเมตร</p> <p>H = 800 เมตร</p> <p>s = 0.05</p> <p>c = 0.2</p> <p>I = 55.63 มิลลิเมตร/ชั่วโมง</p> <p>Return period = 100 ปี</p> <p>อัตราการไหลสูงสุด = 23.61 ลบ.ม./วินาที</p> | <p><b>สภาพโดยรวมของฝาย</b></p> <p>ฝายคอนกรีตกันลำห้วยแม่ลวด มีอายุมากกว่า 30 ปี มีสภาพในแต่ละส่วนดังนี้ ส่วน Protection เหนือน้ำ : ไม่มี ส่วนเหนือน้ำ : ไม่มี ส่วนควบคุมน้ำ : ถูกกัดเซาะและมีวัชพืชน้อย โดยรวมมีสภาพปกติสามารถใช้งานได้ ส่วนท้ายน้ำ : ส่วนพื้นที่มีการกัดเซาะมากและมีการแตกร้าเล็กน้อย โดยรวมยังสามารถใช้งานได้ ส่วน Protection ท้ายน้ำ : ไม่มี ระบบส่งน้ำ : ไม่มีระบบส่งน้ำ มีสภาพตะกอนหน้าฝาย : ปริมาณตะกอนอยู่ในระดับปกติ</p> <p><b>แนวทางแก้ไขปรับปรุงเบื้องต้น</b></p> <p>มีสภาพโดยรวมปกติ ควรวางมาตรการขุดลอกและกำจัดวัชพืชตามเวลาที่เหมาะสม</p> |
