การตรวจสภาพฝายและแนวทางแก้ไขปรับปรุงเพื่อเพิ่มประสิทธิภาพฝาย ในจังหวัดเชียงใหม่

รหัสฝายที่ : WCM070800201

ชื่อฝาย น้ำออกสู ชื่อลำน้ำ แม่กำปอง ลำน้ำสาขาของ แม่สา/แม่น้ำปิง ประเภทลำน้ำ ลำห้วย วันที่สำรวจ 19 มิ.ย. 68  
 หมู่บ้าน หมู่ที่ 2 โป่งแยงนอก ตำบล โป่งแยง อำเภอ แม่ริม จังหวัด เชียงใหม่  
 ก่อสร้าง เมื่อปี พ.ศ. - อายุฝาย มากกว่า 20 ปี หน่วยงานรับผิดชอบ อบต.โป่งแยง ไซ้แบบมาตรฐาน : มข 2527

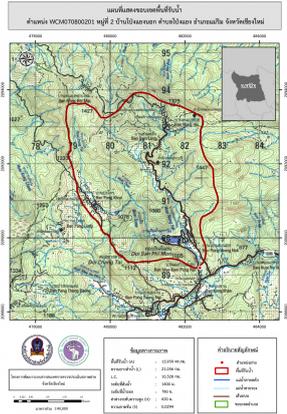
พื้นที่รับน้ำของฝายและข้อมูลประกอบ	สภาพโดยรวมของฝายและแนวทางแก้ไขปรับปรุงเบื้องต้น

<p>ข้อมูลพื้นที่รับน้ำของฝาย</p> <p>A = 13.9 ตารางกิโลเมตร</p> <p>L = 21.06 กิโลเมตร</p> <p>LC = 10.53 กิโลเมตร</p> <p>H = 620 เมตร</p> <p>s = 0.03</p> <p>c = 0.2</p> <p>I = 39.08 มิลลิเมตร/ชั่วโมง</p> <p>Return period = 100 ปี</p> <p>อัตราการไหลสูงสุด = 30.33 ลบ.ม./วินาที</p>	<p><b>สภาพโดยรวมของฝาย</b></p> <p>ฝาย มข.2527 มีอายุมากกว่า 20 ปี มีสภาพในแต่ละส่วนดังนี้ ส่วน Protection หนื่อน้ำ : ไม่มี ส่วนหนื่อน้ำ : ไม่มี แต่มีวัชพืชปกคลุมลาดผิวดินค่อนข้างมาก ส่วนควบคุมน้ำ : ฝายควบคุมน้ำและกำแพงข้างมีการกัดเซาะค่อนข้างมาก มีทั้งสิ่งกีดขวาง, ตะกอนสะสมและวัชพืชเจริญเติบโตค่อนข้างมากทำให้การไหลข้ามสันฝายของน้ำไม่ค่อยสะดวก ส่วนท้ายน้ำ : ส่วนพื้นมองไม่เห็น ลาดด้านข้างมีการทรุดตัว, สิ่งกีดขวาง, การเคลื่อนตัวและปัญหาในเรื่องของการระบายน้ำเล็กน้อย มีการแตกร้าวและมีรูรั่วในระดับปานกลาง อีกทั้งยังมีการกัดเซาะ, รูโพรง และวัชพืชค่อนข้างมาก ส่วน Protection ท้ายน้ำ : ไม่มี ระบบส่งน้ำ : ไม่มีระบบส่งน้ำ มีสภาพตะกอนหน้าฝาย : ปริมาณตะกอนสะสมมาก</p> <p><b>แนวทางแก้ไขปรับปรุงเบื้องต้น</b></p> <p>ตัวฝายถูกกัดเซาะทำให้น้ำเปลี่ยนทิศทางการไหลควรได้รับการปรับปรุงโดยการขุดลอกบดอัดสร้างคันกันน้ำใหม่ และควรทำผนังป้องกันกัดเซาะทั้งด้านหนื่อน้ำและท้ายน้ำเพื่อไม่ให้เกิดผลกระทบต่อตัวฝายพร้อมทั้งวางมาตรการขุดลอกและกำจัดวัชพืชตามเวลาที่เหมาะสม</p>
