การตรวจสอบสภาพฝายและแนวทางแก้ไขปรับปรุงเพื่อเพิ่มประสิทธิภาพฝาย ในจังหวัดเชียงใหม่

รหัสฝายที่ : WCM071000401

ชื่อฝาย บ้านสวัสดิการกองทัพบก 1 ชื่อลำน้ำ ห้วยชะเอียง ลำน้ำสาขาของ คลองแม่ข้า/แม่น้ำปิง ประเภทลำน้ำ ลำห้วย วันที่สำรวจ 29 เม.ย. 68
 หมู่บ้าน หมู่ที่ 4 ป่าแยะ ตำบล ดอนแก้ว อำเภอ แม่ริม จังหวัด เชียงใหม่
 ก่อสร้าง เมื่อปี พ.ศ. - อายุฝาย มากกว่า 10 ปี หน่วยงานรับผิดชอบ ทม.ดอนแก้ว ออกแบบเอง

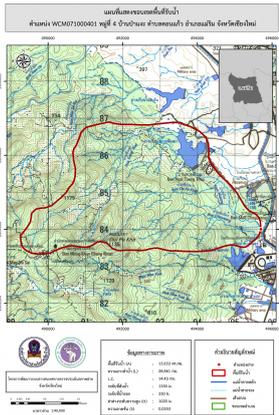
พื้นที่รับน้ำของฝายและข้อมูลประกอบ	สภาพโดยรวมของฝายและแนวทางแก้ไขปรับปรุงเบื้องต้น

<p>ข้อมูลพื้นที่รับน้ำของฝาย</p> <p>A = 15.65 ตารางกิโลเมตร</p> <p>L = 28.86 กิโลเมตร</p> <p>LC = 14.43 กิโลเมตร</p> <p>H = 1020 เมตร</p> <p>s = 0.04</p> <p>c = 0.2</p> <p>I = 34.16 มิลลิเมตร/ชั่วโมง</p> <p>Return period = 100 ปี</p> <p>อัตราการไหลสูงสุด = 29.73</p> <p>ลบ.ม./วินาที</p>	<p>สภาพโดยรวมของฝาย</p> <p>ฝายคอนกรีตที่รูปแบบของสันฝายเป็นแบบท่อน้ำชนิดลอดได้โดยสามารถยกเข้าออกได้ตลอดเวลา เพื่อควบคุมระดับน้ำ อายุฝายมากกว่า 10 ปี มีสภาพในแต่ละส่วนดังนี้ ส่วน Protection เหนือน้ำ : ไม่มี ส่วนเหนือน้ำ : พื้นมีสภาพปกติ</p> <p>บริเวณลาดด้านข้างพบการกัดเซาะและแตกตัวของโครงสร้างอย่างชัดเจนส่งผลให้เกิดรูโพรงขนาดใหญ่ มีวัชพืชเล็กน้อย ส่วนควบคุมน้ำ : ฝายควบคุมน้ำสภาพปกติสามารถใช้งานได้ ส่วนท้ายน้ำ : ลาดด้านข้างพบการกัดเซาะและแตกตัวของโครงสร้างขนาดใหญ่ มีวัชพืชเล็กน้อย ส่วน Protection ท้ายน้ำ : บริเวณลาดด้านข้างมีสภาพปกติ ใช้งานได้ ระบบส่งน้ำ : ไม่มีระบบส่งน้ำ มีสภาพตะกอนหน้าฝาย : ปริมาณตะกอนสะสมน้อย</p> <p>แนวทางแก้ไขปรับปรุงเบื้องต้น</p> <p>ควรดำเนินการปรับปรุงแนวกำแพงด้านข้างทั้งบริเวณเหนือน้ำและท้ายน้ำฝั่งซ้าย โดยกำจัดวัชพืชที่ขึ้นปกคลุมแนวตั้งพร้อมดำเนินการซ่อมแซมหรือเสริมความมั่นคง ในบริเวณที่แตกกร้าวเพื่อป้องกันการพังทลายของตลิ่ง</p>
