การตรวจสอบสภาพฝายและแนวทางแก้ไขปรับปรุงเพื่อเพิ่มประสิทธิภาพฝาย ในจังหวัดเชียงใหม่

รหัสฝายที่ : WCM071000601

ชื่อฝาย คลองแม่ข่าจุดที่ 1 ชื่อลำน้ำ แม่ข่า ลำน้ำสาขาของ แม่น้ำปิง ประเภทลำน้ำ ลำเหมือง วันที่สำรวจ 29 เม.ย. 68
 หมู่บ้าน หมู่ที่ 6 ป่ารวก ตำบล ดอนแก้ว อำเภอ แม่ริม จังหวัด เชียงใหม่
 ก่อสร้าง เมื่อปี พ.ศ. 2565 อายุฝาย 3 หน่วยงานรับผิดชอบ ทม. ออกแบบเอง

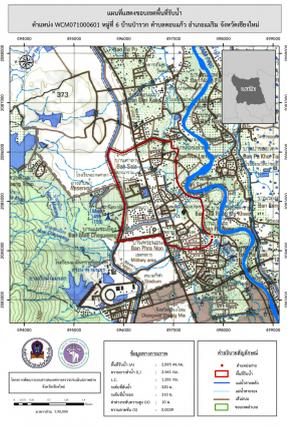
<p>แผนที่แสดงขอบเขตพื้นที่รับน้ำ ส่วนหน้า WCM071000601 ชุดที่ 4 รั้วน้ำทาง ตำบลหนองบัว อำเภอเมือง จังหวัดพิษณุโลก</p> <p>ข้อมูลพื้นที่รับน้ำของฝาย $A = 2.89$ ตารางกิโลเมตร $L = 2.56$ กิโลเมตร $LC = 1.28$ กิโลเมตร $H = 10$ เมตร $s = 0$ $c = 0.2$ $I = 69.25$ มิลลิเมตร/ชั่วโมง Return period = 100 ปี อัตราการใช้สูงสุด = 11.15 ลบ.ม./วินาที</p>	<p>สภาพโดยรวมของฝาย</p> <p>ฝายคอนกรีตก่อสร้างเมื่อปี พ.ศ.2565 มีอายุ 3 ปี มีสภาพในแต่ละส่วนดังนี้ ส่วน Protection เหนือน้ำ : บริเวณตลิ่งด้านข้างมีร่องรอยการกัดเซาะจากกระแสน้ำอย่างต่อเนื่อง ส่งผลให้เกิดการทรุดตัวของโครงสร้าง มีรอยแตกร้าว รวมถึงพบโพรงและรอยร้าวเล็กน้อยตามแนวตลิ่ง ส่วนเหนือน้ำ : โครงสร้างยังปกติสามารถใช้งานได้ ส่วนควบคุมน้ำ : ฝายคอนกรีตมีสภาพปกติ ไม่มีความเสียหาย ส่วนท้ายน้ำ : บริเวณลาดด้านข้างมีสภาพปกติ ใช้งานได้ ส่วน Protection ท้ายน้ำ : บริเวณตลิ่งท้ายน้ำมีวัชพืชขึ้นหนาแน่นตลอดแนว และพบร่องรอยการกัดเซาะบางส่วนใกล้ขอบโครงสร้างคอนกรีต</p> <p>อันอาจส่งผลต่อเสถียรภาพของตลิ่งในระยะยาวหากไม่ได้รับการดูแลรักษาอย่างเหมาะสม</p> <p>ระบบส่งน้ำ : ไม่มีระบบส่งน้ำ มีสภาพตะกอนหน้าฝาย : ปริมาณตะกอนสะสมน้อย</p> <p>แนวทางแก้ไขปรับปรุงเบื้องต้น</p> <p>ควรดำเนินการปรับปรุงแนวลาดด้านข้างทั้งบริเวณ Protection เหนือน้ำและท้ายน้ำฝั่งซ้าย โดยกำจัดวัชพืชที่ขึ้นปกคลุมแนวตลิ่งพร้อมดำเนินการซ่อมแซมหรือเสริมความมั่นคงในจุดที่ชำรุดหรือมีร่องรอยการกัดเซาะ</p> <p>เพื่อป้องกันการพังทลายของตลิ่งและลดผลกระทบจากกระแสน้ำในช่วงฤดูน้ำหลาก</p>
