ชื่อฝาย ประตูน้ำคลองแม่ข่า  
(ข้างบ้านพูนสุข)

ชื่อลำน้ำ แม่ข่า

ผลการตรวจสอบสภาพฝาย

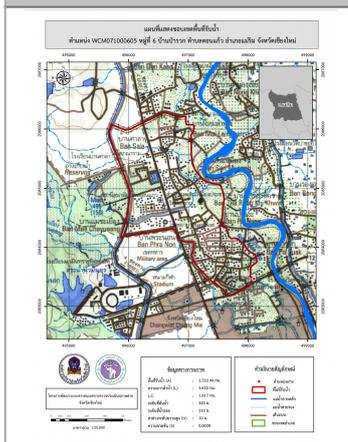
พื้นที่รับน้ำของฝายและข้อมูลประกอบ

ข้อมูลพื้นที่รับน้ำของฝาย

A = 3.53 ตารางกิโลเมตร
