# การตรวจสภาพฝายและแนวทางแก้ไขปรับปรุงเพื่อเพิ่มประสิทธิภาพฝาย ในจังหวัดเชียงใหม่

รหัสฝายที่ : WCM080100102

ชื่อฝาย ปู่ก้อน ชื่อลำน้ำ แม่สาบ ลำน้ำสาขาของ แม่สะเมิง ประเภทลำน้ำ แม่น้ำสาขา วันที่สำรวจ 18 ก.ค. 68  
หมู่บ้าน หมู่ที่ 1 แม่สาบ ตำบล สะเมิงใต้ อำเภอ สะเมิง จังหวัด เชียงใหม่  
ก่อสร้าง เมื่อปี พ.ศ. อายุฝาย มากกว่า 30 ปี หน่วยงานรับผิดชอบ ทต.สะเมิงใต้ ออกแบบเอง

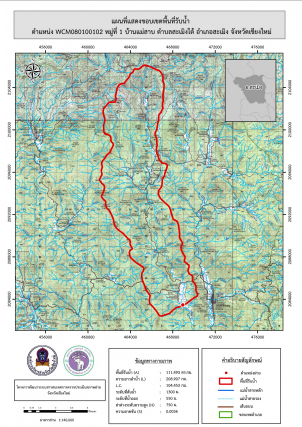
| พื้นที่รับน้ำของฝายและข้อมูลประกอบ | สภาพโดยรวมของฝายและแนวทางแก้ไขปรับปรุงเบื้องต้น |
|---|---|
| | <p><b>ข้อมูลพื้นที่รับน้ำของฝาย</b></p> <p>A = 111.49 ตารางกิโลเมตร</p> <p>L = 208.91 กิโลเมตร</p> <p>LC = 104.45 กิโลเมตร</p> <p>H = 750 เมตร</p> <p>s = 0</p> <p>Return period = 100 ปี</p> <p>อัตราการไหลสูงสุด = 19.72 ลบ.ม./วินาที</p> <p><b>สภาพโดยรวมของฝาย</b></p> <p>ฝายสันมนคอนกรีตอายุมากกว่า 30 ปี ในความรับผิดชอบของทต.สะเมิงได้</p> <p>มีสภาพปัญหาในแต่ละส่วนดังนี้ ส่วน Protection เหนือน้ำ : ไม่มี</p> <p>ส่วนลาดด้านข้างมีวัชพืชขึ้นปานกลาง ส่วนเหนือน้ำ : ไม่มี</p> <p>ส่วนลาดด้านข้างมีวัชพืชขึ้นปานกลาง ส่วนควบคุมน้ำ :</p> <p>ฝายมีการกัดเซาะและการแตกร้าวปานกลาง ส่วนลาดด้านข้างมีรูโพรงขนาดใหญ่หนึ่งจุด</p> <p>บริเวณรอยต่อระหว่างลาดด้านข้างกับฝาย ส่วนท้ายน้ำ : ไม่มี ส่วน Protection ท้ายน้ำ : ไม่มี</p> <p>ส่วนลาดด้านข้างมีวัชพืชขึ้นปานกลาง ระบบส่งน้ำ : ปกติสามารถใช้งานได้</p> <p>มีสภาพตะกอนหน้าฝาย : มีการสะสมของตะกอนมาก</p> <p><b>แนวทางแก้ไขปรับปรุงเบื้องต้น</b></p> <p>รอยต่อระหว่างกำแพงข้างกับตัวฝายมีรูโพรงและการร้าวขนาดใหญ่หนึ่งจุด ซึ่งเกิดจากน้ำกัดเซาะ</p> <p>อย่างไรก็ตามฝายยังคงใช้งานได้ต่อไปได้ ระหว่างการใช้งานหากพบว่าที่รูโพรงนั้น</p> <p>เกิดน้ำกัดเซาะมากขึ้น จนลามไปถึงตัวฝาย ควรทำการรื้อถอน ก่อสร้างใหม่</p> <p>โดยคำนึงถึงระบบส่งน้ำเดิมให้สามารถส่งน้ำ เข้าลำเหมืองได้ รวมถึงขนาดหน้าตัดลำน้ำ</p> <p>และปริมาณน้ำหลาก</p> |
