# การตรวจสอบสภาพฝายและแนวทางแก้ไขปรับปรุงเพื่อเพิ่มประสิทธิภาพฝาย ในจังหวัดเชียงใหม่

รหัสฝายที่ : WCM080100103

ชื่อฝาย ยาง ชื่อลำน้ำ แม่สาบ ลำน้ำสาขาของ แม่สะเมิง ประเภทลำน้ำ แม่น้ำสาขา วันที่สำรวจ 18 ก.ค. 68  
หมู่บ้าน หมู่ที่ 1 แม่สาบ ตำบล สะเมิงใต้ อำเภอ สะเมิง จังหวัด เชียงใหม่  
ก่อสร้าง เมื่อปี พ.ศ. อายุฝาย มากกว่า 30 ปี หน่วยงานรับผิดชอบ ทต.สะเมิงใต้ ออกแบบเอง

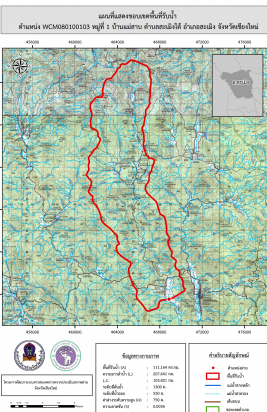
| พื้นที่รับน้ำของฝายและข้อมูลประกอบ | สภาพโดยรวมของฝายและแนวทางแก้ไขปรับปรุงเบื้องต้น |
|---|---|
| <p>ข้อมูลพื้นที่รับน้ำของฝาย</p> <p>A = 111.16 ตารางกิโลเมตร</p> <p>L = 207.64 กิโลเมตร</p> <p>LC = 103.82 กิโลเมตร</p> <p>H = 750 เมตร</p> <p>s = 0</p> <p>Return period = 100 ปี</p> <p>อัตราการไหลสูงสุด = 19.67 ลบ.ม./วินาที</p> | <p><b>สภาพโดยรวมของฝาย</b></p> <p>ฝายสันนวมคอนกรีตอายุมากกว่า 30 ปี ในความรับผิดชอบของทต.สะเมิงใต้ มีสภาพปัญหาในแต่ละส่วนดังนี้ ส่วน Protection เหนื่อน้ำ : ไม่มี ส่วนลาดด้านข้างมีวัชพืชขึ้นปานกลาง ส่วนเหนื่อน้ำ : ไม่มี ส่วนลาดด้านข้างมีวัชพืชขึ้นปานกลาง ส่วนควบคุมน้ำ : ฝายมีการกัดเซาะและการแตกร้าวปานกลาง แต่โดยรวมฝายยังใช้งานได้ปกติ ส่วนท้ายน้ำ : ไม่มี ส่วน Protection ท้ายน้ำ : ไม่มี ระบบส่งน้ำ : ปกติสามารถใช้งานได้ มีสภาพตะกอนหน้าฝาย : มีการสะสมของตะกอนมาก</p> <p><b>แนวทางแก้ไขปรับปรุงเบื้องต้น</b></p> <p>มีสภาพโดยรวมปกติ ควรวางแผนการขุดลอกกำจัดวัชพืช และเศษกิ่งไม้ตามเวลาที่เหมาะสม</p> |
