การตรวจสอบสภาพฝายและแนวทางแก้ไขปรับปรุงเพื่อเพิ่มประสิทธิภาพฝาย ในจังหวัดเชียงใหม่

รหัสฝายที่ : WCM080100202

ชื่อฝาย ดอกเกี้ยว ชื่อลำน้ำ แม่สะเมิง ลำน้ำสาขาของ แม่ขาน/แม่น้ำวาง ประเภทลำน้ำ ลำห้วย วันที่สำรวจ 17 ก.ค. 68
 หมู่บ้าน หมู่ที่ 2 น้ำริน ตำบล สะเมิงใต้ อำเภอ สะเมิง จังหวัด เชียงใหม่
 ก่อสร้าง เมื่อปี พ.ศ. 2544 อายุฝาย 24 หน่วยงานรับผิดชอบ กรมชลประทาน ไซ้แบบมาตรฐาน : กรมชลประทาน

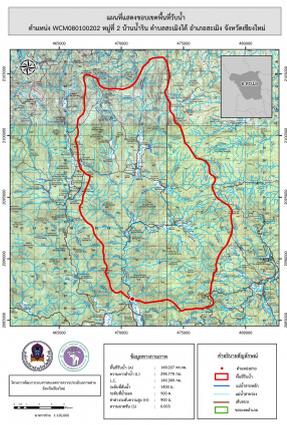
พื้นที่รับน้ำของฝายและข้อมูลประกอบ	สภาพโดยรวมของฝายและแนวทางแก้ไขปรับปรุงเบื้องต้น

<p>ข้อมูลพื้นที่รับน้ำของฝาย</p> <p>A = 168.04 ตารางกิโลเมตร</p> <p>L = 298.78 กิโลเมตร</p> <p>LC = 149.39 กิโลเมตร</p> <p>H = 900 เมตร</p> <p>s = 0</p> <p>Return period = 100 ปี</p> <p>อัตราการไหลสูงสุด = 27.7 ลบ.ม./วินาที</p>	<p>สภาพโดยรวมของฝาย</p> <p>ฝายสันมนคอนกรีตก่อสร้างเมื่อปี พ.ศ. 2544 มีอายุ 24 ปี ในความรับผิดชอบของกรมชลประทาน ฝายนี้ประสบปัญหาไม้กิ่งไม้หรือท่อนไม้ไหลมาติดเหนือสันฝายอยู่บ่อยครั้ง และมีสภาพในแต่ละส่วนดังนี้ ส่วน Protection เหนือน้ำ : ไม่มี ส่วนลาดด้านข้างมีวัชพืชขึ้นมาก ส่วนเหนือน้ำ : ไม่มี ส่วนลาดด้านข้างมีวัชพืชขึ้นมาก ส่วนควบคุมน้ำ : ปกติสามารถใช้งานได้ ส่วนท้ายน้ำ : ปกติสามารถใช้งานได้ ส่วน Protection ท้ายน้ำ : ไม่มี ระบบส่งน้ำ : ประสิทธิภาพส่งน้ำมีสิ่งกีดขวางและวัชพืชขึ้นมาก แต่ยังสามารถใช้ได้ ปกติ มีสภาพตะกอนหน้าฝาย : มีการสะสมของตะกอนมาก</p> <p>แนวทางแก้ไขปรับปรุงเบื้องต้น</p> <p>มีสภาพโดยรวมปกติ ควรวางแผนมาตรการขุดลอกกำจัดวัชพืช และเศษกิ่งไม้ตามเวลาที่เหมาะสม ส่วนเหนือน้ำพบว่าถูกน้ำกัดเซาะทำให้หน้าเปลี่ยนทิศทางการไหลควรได้รับการปรับปรุงโดยการขุดลอก บดอัดสร้างคันกันน้ำใหม่ และควรทำนั้งป้องกันการกัดเซาะส่วนเหนือน้ำ เพื่อให้ไม่ส่งผลกระทบต่อตัวฝาย</p>
