การตรวจสอบสภาพฝายและแนวทางแก้ไขปรับปรุงเพื่อเพิ่มประสิทธิภาพฝาย ในจังหวัดเชียงใหม่

รหัสฝายที่ : WCM080100501

ชื่อฝาย นาท้าบาท ชื่อลำน้ำ แม่สะเมิง ลำน้ำสาขาของ แม่ขาน/แม่น้ำปิง ประเภทลำน้ำ ลำห้วย วันที่สำรวจ 17 ก.ค. 68
 หมู่บ้าน หมู่ที่ 5 ทรายมูล ตำบล สะเมิงใต้ อำเภอ สะเมิง จังหวัด เชียงใหม่
 ก่อสร้าง เมื่อปี พ.ศ. 2540 อายุฝาย 28 ปี หน่วยงานรับผิดชอบ กรมชลประทาน ใช้แบบมาตรฐาน : กรมชลประทาน

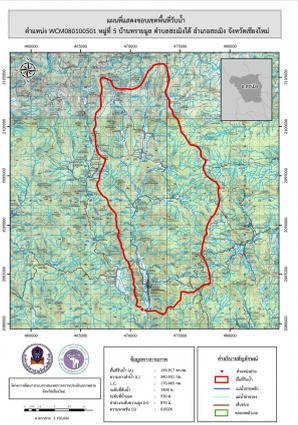
พื้นที่รับน้ำของฝายและข้อมูลประกอบ		สภาพโดยรวมของฝายและแนวทางแก้ไขปรับปรุงเบื้องต้น

<p>ข้อมูลพื้นที่รับน้ำของฝาย</p> <p>A = 199.82 ตารางกิโลเมตร</p> <p>L = 340.93 กิโลเมตร</p> <p>LC = 170.47 กิโลเมตร</p> <p>H = 870 เมตร</p> <p>s = 0</p> <p>Return period = 100 ปี</p> <p>อัตราการไหลสูงสุด = 31.97 ลบ.ม./วินาที</p>	<p>สภาพโดยรวมของฝาย</p> <p>ฝายสันนคอนกรีตก่อสร้างเมื่อปี พ.ศ. 2540 มีอายุ 28 ปี</p> <p>ในความรับผิดชอบของกรมชลประทาน มีสภาพในแต่ละส่วนดังนี้ ส่วน Protection เหนือน้ำ : ไม่มี ส่วนผิวน้ำและลาดด้านข้างมีวัชพืชขึ้นมาก ส่วนเหนือน้ำ : ไม่มี ส่วนผิวน้ำและลาดด้านข้างมีวัชพืชขึ้นมาก ส่วนควบคุมน้ำ : ปกติสามารถใช้งานได้ ส่วนท้ายน้ำ : ไม่มีพื้นที่ ส่วนลาดด้านข้างเกิดความเสียหายที่รุนแรงคือพังทลายลงมาเนื่องจากน้ำกัดเซาะ ส่วน Protection ท้ายน้ำ : ไม่มี ระบบส่งน้ำ : ประสิทธิภาพส่งน้ำมีสิ่งกีดขวางและวัชพืชขึ้นมาก แต่ยังสามารถใช้งานได้ ปกติ มีสภาพตะกอนหน้าฝาย : มีการสะสมของตะกอนมาก</p> <p>แนวทางแก้ไขปรับปรุงเบื้องต้น</p> <p>ส่วนอื่นๆของฝายมีสภาพปกติ ควรวางแผนมาตรการขุดลอกกำจัดวัชพืช และเศษกิ่งไม้ตามเวลาที่เหมาะสม</p> <p>ควรติดตั้งบานประตูระบายน้ำหรือระบายทรายแบบคสล.เพื่อใช้ควบคุมระดับน้ำในส่วนเหนือน้ำ และลาดด้านข้างของส่วนท้ายน้ำพบว่าเกิดความเสียหายที่รุนแรง หากใช้งานต่อไปอาจจะมีโอกาส ที่น้ำกัดเซาะด้านใต้ลามถึงตัวฝาย ดังนั้นควรรื้อถอน ก่อสร้างใหม่ในส่วนนี้</p>
