# การตรวจสภาพฝายและแนวทางแก้ไขปรับปรุงเพื่อเพิ่มประสิทธิภาพฝาย ในจังหวัดเชียงใหม่

รหัสฝายที่ : WCM080100701

ชื่อฝาย แม่สะเมิง      ชื่อลำน้ำ แม่สะเมิง      ลำน้ำสาขาของ แม่ขาน/แม่น้ำปิง      ประเภทลำน้ำ แม่น้ำสาขา      วันที่สำรวจ 18 ก.ค. 68  
หมู่บ้าน หมู่ที่ 7 กองซากหลวง      ตำบล สะเมิงใต้      อำเภอ สะเมิง      จังหวัด เชียงใหม่  
ก่อสร้าง เมื่อปี พ.ศ. 2538      อายุฝาย 30 ปี      หน่วยงานรับผิดชอบ กรมชลประทาน      ใช้แบบมาตรฐาน : กรมชลประทาน

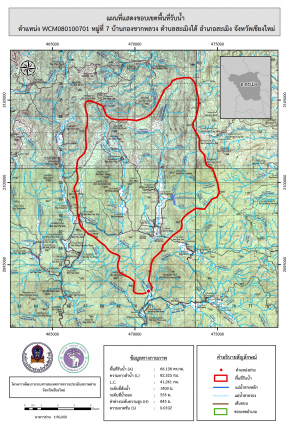
| พื้นที่รับน้ำของฝายและข้อมูลประกอบ | สภาพโดยรวมของฝายและแนวทางแก้ไขปรับปรุงเบื้องต้น |
|---|---|
| <p>แผนที่แสดงขอบเขตพื้นที่รับน้ำ<br/>จำนวน WCM80100701 หมู่ที่ 7 ตำบลเขาหลวง อำเภอเฉลิมพระเกียรติ จังหวัดน่าน</p> <p>ข้อมูลพื้นที่รับน้ำของฝาย</p> <p>A = 66.14 ตารางกิโลเมตร</p> <p>L = 82.52 กิโลเมตร</p> <p>LC = 41.26 กิโลเมตร</p> <p>H = 845 เมตร</p> <p>s = 0.01</p> <p>Return period = 100 ปี</p> <p>อัตราการไหลสูงสุด = 12.8 ลบ.ม./วินาที</p> | <p><b>สภาพโดยรวมของฝาย</b></p> <p>ฝายสันมนคอนกรีตก่อสร้างเมื่อปี พ.ศ. 2538 มีอายุ 30 ปี ในความรับผิดชอบของกรมชลประทาน มีสภาพในแต่ละส่วนดังนี้ ส่วน Protection เหนือหน้า : ไม่มี ส่วนลาดด้านข้างมีวัชพืชขึ้นปานกลาง ส่วนเหนือหน้า : พื้นมองไม่เห็น ส่วนลาดด้านข้างยังใช้งานได้ปกติ ส่วนควบคุมน้ำ : ปกติสามารถใช้งานได้ ส่วนท้ายน้ำ : พื้นมองไม่เห็น ส่วนลาดด้านข้างยังใช้งานได้ปกติ ส่วน Protection ท้ายน้ำ : ไม่มี ส่วนผิวน้ำและลาดด้านข้างมีวัชพืชขึ้นมาก ระบบส่งน้ำ : ปกติสามารถใช้งานได้ มีสภาพตะกอนหน้าฝาย : มีการสะสมของตะกอนมาก</p> <p><b>แนวทางแก้ไขปรับปรุงเบื้องต้น</b></p> <p>มีสภาพโดยรวมปกติ ควรวางแผนการขุดลอกกำจัดวัชพืช และเชือกไม้ตามเวลาที่เหมาะสม ควรติดตั้งบานประตูระบายน้ำหรือระบายทรายแบบคสล. เพื่อใช้ควบคุมระดับน้ำในส่วนเหนือหน้า และพื้นที่เป็นดินธรรมชาติของส่วนท้ายน้ำหากใช้งานต่อไปแล้วพบว่าเกิดการกัดเซาะของน้ำบริเวณใต้ตัวฝายหรือลาดด้านข้าง ควรหล่อพื้นคสล. ในบริเวณนี้ใหม่ และควรหล่อคันตะเข้ด้วยถ้าพบว่าพลังงานน้ำในส่วนท้ายน้ำมีค่าสูง</p> |
