ชื่อฝาย ป่าอ้อ ชื่อลำน้ำ คลองกองขากน้อย ลำน้ำสาขาของ แม่สวาท ประเภทลำน้ำ ลำห้วย วันที่สำรวจ 18 ก.ค. 68
 หมู่บ้าน หมู่ที่ 8 กองขากน้อย ตำบล สะเมิงใต้ อำเภอ สะเมิง จังหวัด เชียงใหม่
 ก่อสร้าง เมื่อปี พ.ศ. อายุฝาย มากกว่า 30 ปี หน่วยงานรับผิดชอบ ไม่ทราบ ออกแบบเอง

ลักษณะทั่วไป			
ประเภทของสันฝาย : ฝายสันมน	ความสูงสันฝาย : 1.8 เมตร	ความยาวสันฝาย : 8 เมตร	
ประตูระบายน้ำ : ไม่มี	ชนิดบานประตู : -	ขนาด (กว้าง*สูง) : -	จำนวน : - ชุด ชนิดเครื่องยกบาน : -
อาคารบังคับน้ำ : มี			
ระบบส่งน้ำ : มี	ลักษณะคลอง : คลองดิน	ขนาดท้องคลองกว้าง : 0.6 เมตร	ความยาวประมาณ : 0.1 กิโลเมตรเมตร

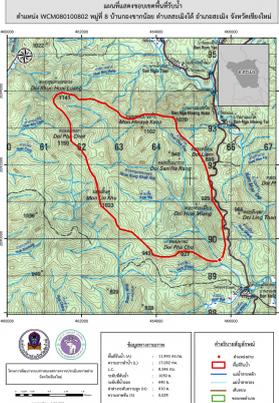
พื้นที่รับน้ำของฝายและข้อมูลประกอบ	สภาพโดยรวมของฝายและแนวทางแก้ไขปรับปรุงเบื้องต้น

<p>ข้อมูลพื้นที่รับน้ำของฝาย</p> <p>A = 11.49 ตารางกิโลเมตร L = 17.09 กิโลเมตร LC = 8.55 กิโลเมตร H = 410 เมตร s = 0.02 c = 0.2 I = 71.87 มิลลิเมตร/ชั่วโมง Return period = 100 ปี อัตราการไหลสูงสุด = 45.92 ลบ.ม./วินาที</p>	<p>สภาพโดยรวมของฝาย</p> <p>ฝายสันมนคอนกรีตอายุมากกว่า 30 ปี เนื่องจากไม่สามารถเข้าไปถึงที่ตั้งฝายเพื่อประเมินด้วยสายตาได้เพราะทางเข้าไม่เอื้ออำนวย</p> <p>สอบถามทางผู้ใหญ่ว่าตัวฝายเสื่อมสภาพบางส่วน แต่ยังสามารถใช้งานต่อไปได้</p> <p>แนวทางแก้ไขปรับปรุงเบื้องต้น</p> <p>มีสภาพโดยรวมปกติ ควรวางมาตรการขุดลอกกำจัดวัชพืช และเศษกิ่งไม้ตามเวลาที่เหมาะสม</p>
