# การตรวจสอบสภาพฝายและแนวทางแก้ไขปรับปรุงเพื่อเพิ่มประสิทธิภาพฝาย ในจังหวัดเชียงใหม่

รหัสฝายที่ : WCM080101003

ชื่อฝาย ดง ชื่อลำน้ำ แม่สะเมิง ลำน้ำสาขาของ แม่น้ำขาน/แม่น้ำปิง ประเภทลำน้ำ ลำห้วย วันที่สำรวจ 17 ก.ค. 68  
หมู่บ้าน หมู่ที่ 10 หัวตง ตำบล สะเมิงใต้ อำเภอ สะเมิง จังหวัด เชียงใหม่  
ก่อสร้าง เมื่อปี พ.ศ. อายุฝาย มากกว่า 30 ปี หน่วยงานรับผิดชอบ ทต.สะเมิงใต้ ออกแบบเอง

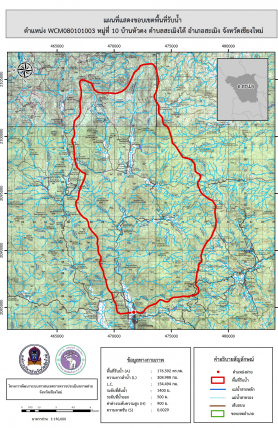
| พื้นที่รับน้ำของฝายและข้อมูลประกอบ | สภาพโดยรวมของฝายและแนวทางแก้ไขปรับปรุงเบื้องต้น |
| | <p><u>ข้อมูลพื้นที่รับน้ำของฝาย</u></p> <p>A = 176.59 ตารางกิโลเมตร</p> <p>L = 308.99 กิโลเมตร</p> <p>LC = 154.49 กิโลเมตร</p> <p>H = 900 เมตร</p> <p>s = 0</p> <p>Return period = 100 ปี</p> <p>อัตราการไหลสูงสุด = 28.86 ลบ.ม./วินาที</p> |
