การตรวจสอบสภาพฝายและแนวทางแก้ไขปรับปรุงเพื่อเพิ่มประสิทธิภาพฝาย ในจังหวัดเชียงใหม่

รหัสฝายที่ : WCM080200101

ชื่อฝาย ห้วยหญ้าไทร      ชื่อลำน้ำ ห้วยหญ้าไทร      ลำน้ำสาขาของ แม่แพะ/สะเมิง      ประเภทลำน้ำ ลำห้วย      วันที่สำรวจ 17 ก.ค. 68  
 หมู่บ้าน หมู่ที่ 1 แม่เลย      ตำบล สะเมิงเหนือ      อำเภอ สะเมิง      จังหวัด เชียงใหม่  
 ก่อสร้าง เมื่อปี พ.ศ. 2545      อายุฝาย 23      หน่วยงานรับผิดชอบ      ใช้แบบมาตรฐาน : มข.2527  
 องค์การบริหารส่วนตำบลสะเมิงเหนือ

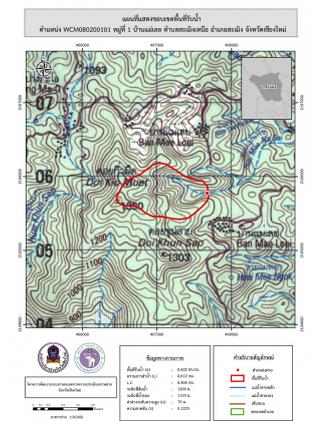
## พื้นที่รับน้ำของฝายและข้อมูลประกอบ

## ข้อมูลพื้นที่รับน้ำของฝาย

A = 0.62 ตารางกิโลเมตร

L = 0.61 กิโลเมตร

LC = 0.31 กิโลเมตร

H = 75 เมตร

s = 0.12

c = 0.2

I = 608.53 มิลลิเมตร/ชั่วโมง

Return period = 100 ปี

อัตราการไหลสูงสุด = 21.03 ลบ.ม./วินาที
