การตรวจสอบสภาพฝายและแนวทางแก้ไขปรับปรุงเพื่อเพิ่มประสิทธิภาพฝาย ในจังหวัดเชียงใหม่

รหัสฝายที่ : WCM080200201

ชื่อฝาย เหมืองยาว ชื่อลำน้ำ แม่แพะ ลำน้ำสาขาของ สะเมิง/แม่ขาน ประเภทลำน้ำ ลำห้วย วันที่สำรวจ 22 ก.ค. 68
 หมู่บ้าน หมู่ที่ 2 แม่แพะ ตำบล สะเมิงเหนือ อำเภอ สะเมิง จังหวัด เชียงใหม่
 ก่อสร้าง เมื่อปี พ.ศ. 2562 อายุฝาย 6 หน่วยงานรับผิดชอบ ออกแบบเอง
 องค์การบริหารส่วนตำบลสะเมิงเหนือ

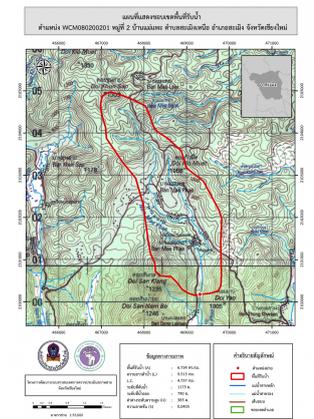
พื้นที่รับน้ำของฝายและข้อมูลประกอบ

ข้อมูลพื้นที่รับน้ำของฝาย

Return period = 100 ปี

อัตราการไหลสูงสุด = 43.09 ลบ.ม./วินาที
