พื้นที่รับน้ำของฝายและข้อมูลประกอบ	สภาพโดยรวมของฝายและแนวทางแก้ไขปรับปรุงเบื้องต้น																				
<p><b>ข้อมูลพื้นที่รับน้ำของฝาย</b></p> <p>A = 12.35 ตารางกิโลเมตร</p> <p>L = 19.3 กิโลเมตร</p> <p>LC = 9.65 กิโลเมตร</p> <p>H = 575 เมตร</p> <p>s = 0.03</p> <p>c = 0.2</p> <p>l = 71.35 มิลลิเมตร/ชั่วโมง</p> <p>Return period = 100 ปี</p> <p>อัตราการไหลสูงสุด = 48.98 ลบ.ม./วินาที</p>

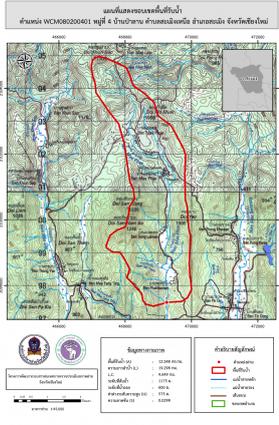
<p>แผนที่แสดงขอบเขตพื้นที่น้ำ ส่วนน้ำ VCH080200421 หมู่ที่ 5 ตำบลบ้านสามพันดอนเมือง จังหวัดเชียงใหม่</p> <p>สัญลักษณ์</p>
