การตรวจสอบสภาพฝายและแนวทางแก้ไขปรับปรุงเพื่อเพิ่มประสิทธิภาพฝาย ในจังหวัดเชียงใหม่

รหัสฝายที่ : WCM080200503

ชื่อฝาย ไต้งกัวบ้าน      ชื่อลำน้ำ แม่ป๋อก      ลำน้ำสาขาของ สะเมิง/แม่ขาน      ประเภทลำน้ำ ลำห้วย      วันที่สำรวจ 16 ก.ค. 68  
 หมู่บ้าน หมู่ที่ 5 ป๋อก      ตำบล สะเมิงเหนือ      อำเภอ สะเมิง      จังหวัด เชียงใหม่  
 ก่อสร้าง เมื่อปี พ.ศ. 2535      อายุฝาย 33      หน่วยงานรับผิดชอบ      ก่อสร้างเองโดยใช้แรงงานชาวบ้าน ใช้งบของ : สภาดำบล  
 องค์การบริหารส่วนตำบลสะเมิงเหนือ

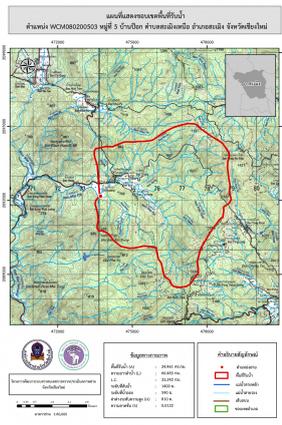
พื้นที่รับน้ำของฝายและข้อมูลประกอบ	สภาพโดยรวมของฝายและแนวทางแก้ไขปรับปรุงเบื้องต้น
<p><b>ข้อมูลพื้นที่รับน้ำของฝาย</b></p> <p>A = 24.46 ตารางกิโลเมตร</p> <p>L = 66.48 กิโลเมตร</p> <p>LC = 33.24 กิโลเมตร</p> <p>H = 810 เมตร</p> <p>s = 0.01</p> <p>c = 0.2</p> <p>I = 27.85 มิลลิเมตร/ชั่วโมง</p> <p>Return period = 100 ปี</p> <p>อัตราการไหลสูงสุด = 37.87 ลบ.ม./วินาที</p>
