การตรวจสอบสภาพฝายและแนวทางแก้ไขปรับปรุงเพื่อเพิ่มประสิทธิภาพฝาย ในจังหวัดเชียงใหม่

รหัสฝายที่ : WCM080200603

ชื่อฝาย ลุงดำ      ชื่อลำน้ำ ห้วยน้ำอ้อ      ลำน้ำสาขาของ แม่ปะ/สะเมิง      ประเภทลำน้ำ ลำห้วย      วันที่สำรวจ 16 ก.ค. 68  
 หมู่บ้าน หมู่ที่ 6 แม่ปะ      ตำบล สะเมิงเหนือ      อำเภอ สะเมิง      จังหวัด เชียงใหม่  
 ก่อสร้าง เมื่อปี พ.ศ. 2555      อายุฝาย 13      หน่วยงานรับผิดชอบ      ออกแบบเอง  
 องค์การบริหารส่วนตำบลสะเมิงเหนือ

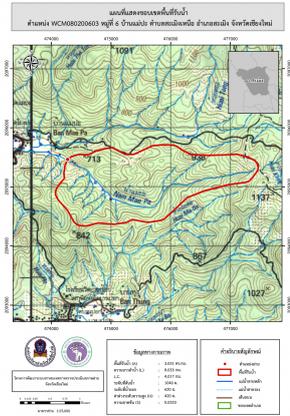
**พื้นที่รับน้ำของฝายและข้อมูลประกอบ**

**ข้อมูลพื้นที่รับน้ำของฝาย**

Return period = 100 ปี

อัตราการไหลสูงสุด = 22.91 ลบ.ม./วินาที
