การตรวจสอบสภาพฝายและแนวทางแก้ไขปรับปรุงเพื่อเพิ่มประสิทธิภาพฝาย ในจังหวัดเชียงใหม่

รหัสฝายที่ : WCM080200604

ชื่อฝาย ข้างทุ่งก้านัน ชื่อลำน้ำ แม่ปะ ลำน้ำสาขาของ สะเมิง/แม่ชาน ประเภทลำน้ำ ลำห้วย วันที่สำรวจ 16 ก.ค. 68
 หมู่บ้าน หมู่ที่ 6 แม่ปะ ตำบล สะเมิงเหนือ อำเภอ สะเมิง จังหวัด เชียงใหม่
 ก่อสร้าง เมื่อปี พ.ศ. 2545 อายุฝาย 23 หน่วยงานรับผิดชอบ ไร่แบบมาตรฐาน : มข.2527
 องค์การบริหารส่วนตำบลสะเมิงเหนือ

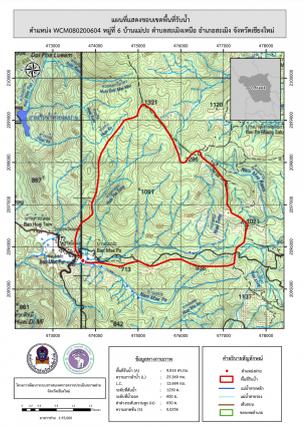
พื้นที่รับน้ำของฝายและข้อมูลประกอบ

ข้อมูลพื้นที่รับน้ำของฝาย

A = 9.82 ตารางกิโลเมตร

Return period = 100 ปี

อัตราการไหลสูงสุด = 32.07 ลบ.ม./วินาที
