# การตรวจสอบสภาพฝายและแนวทางแก้ไขปรับปรุงเพื่อเพิ่มประสิทธิภาพฝาย ในจังหวัดเชียงใหม่

รหัสฝายที่ : WCM080200605

ชื่อฝาย อ้ายโต ชื่อลำน้ำ แม่ปะ ลำน้ำสาขาของ สะเมิง/แม่ขาน ประเภทลำน้ำ ลำห้วย วันที่สำรวจ 16 ก.ค. 68  
หมู่บ้าน หมู่ที่ 6 แม่ปะ ตำบล สะเมิงเหนือ อำเภอ สะเมิง จังหวัด เชียงใหม่  
ก่อสร้าง เมื่อปี พ.ศ. 2555 อายุฝาย 13 หน่วยงานรับผิดชอบ  
องค์การบริหารส่วนตำบลสะเมิงเหนือ ออกแบบเอง

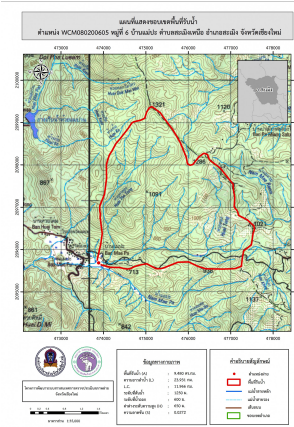
| พื้นที่รับน้ำของฝายและข้อมูลประกอบ | สภาพโดยรวมของฝายและแนวทางแก้ไขปรับปรุงเบื้องต้น |
|---|---|
| <div data-bbox="111 459 406 884"> </div> <p><u>ข้อมูลพื้นที่รับน้ำของฝาย</u></p> <p>A = 9.48 ตารางกิโลเมตร</p> <p>L = 23.93 กิโลเมตร</p> <p>LC = 11.97 กิโลเมตร</p> <p>H = 650 เมตร</p> <p>s = 0.03</p> <p>c = 0.2</p> <p>I = 61.69 มิลลิเมตร/ชั่วโมง</p> <p>Return period = 100 ปี</p> <p>อัตราการไหลสูงสุด = 32.52 ลบ.ม./วินาที</p> | <p><u>สภาพโดยรวมของฝาย</u></p> <p>ฝายอายุดีเป็นฝายกั้นลำห้วยแม่ปะ ประเภทฝายไหลทดตรงมีอายุ 13 ปี</p> <p>มีสภาพในแต่ละส่วนดังนี้ ส่วน Protection เหนือน้ำ : พื้นและลาดด้านข้างไม่มีการลาดผิว เป็นพื้นผิวดิน สามารถใช้งานได้ มีตะกอนสะสมปริมาณปานกลางรวมทั้งวัชพืชเติบโตหนาแน่น</p> <p>ส่วนเหนือน้ำ : พื้นและลาดด้านข้างไม่พบความเสียหายจากการทรุดตัว หรือเคลื่อนตัว สามารถใช้งานได้ แต่มีการสะสมของตะกอนและวัชพืชปริมาณปานกลาง ส่วนควบคุมน้ำ : ไม่มีความเสียหายของโครงสร้าง สามารถใช้งานได้ ส่วนท้ายน้ำ :</p> <p>พื้นและลาดด้านข้างตรวจพบเจอการกัดเซาะรุนแรง</p> <p>ไม่มีความแข็งแรงมากพอในการรองรับปริมาณน้ำ ควรได้รับการปรับปรุงให้มีสภาพที่ดีขึ้น ส่วน Protection ท้ายน้ำ : พื้นและลาดด้านข้างเป็นพื้นผิวดิน ไม่พบเจอการทรุดตัว หรือเคลื่อนตัว สามารถใช้งานได้ มีตะกอนสะสมปริมาณน้อย ระบบส่งน้ำ : เป็นลำเหมืองดิน มีการสะสมของตะกอนและพืชผิวดินเล็กน้อย ไม่ส่งผลกระทบต่อการส่งน้ำ</p> <p>โดยรวมสามารถใช้งานได้ มีสภาพตะกอนหน้าฝาย : มีตะกอนทรายสะสมปริมาณปานกลาง และเนื่องจากเป็นฝายต้นน้ำทำให้มีต้นไม้อายุโตหนาแน่น</p> <p><u>แนวทางแก้ไขปรับปรุงเบื้องต้น</u></p> <p>แนวทางการแก้ไขปัญหามหาฝายอายุดีที่กั้นลำห้วยแม่ปะ</p> <p>ควรเน้นการบำรุงรักษาและปรับปรุงในส่วนที่มีความเสี่ยงต่อการเสื่อมสภาพ โดยเฉพาะบริเวณท้ายน้ำซึ่งตรวจพบการกัดเซาะรุนแรง</p> <p>จำเป็นต้องดำเนินการซ่อมแซมและเสริมความแข็งแรงของพื้นที่ เพื่อป้องกันการทรุดตัวและเพิ่มความสามารถในการรองรับปริมาณน้ำ</p> <p>ส่วนบริเวณเหนือน้ำและพื้นที่ Protection</p> <p>ควรมีการขุดลอกตะกอนและกำจัดวัชพืชที่สะสมหนาแน่น</p> <p>เพื่อลดการอุดตันและเพิ่มประสิทธิภาพการกักเก็บและระบายน้ำ</p> <p>ขณะที่ระบบส่งน้ำแบบลำเหมืองดินแม้ยังสามารถใช้งานได้</p> <p>แต่ควรกำหนดมาตรการขุดลอกตะกอนและดูแลการเจริญเติบโตของพืชพรรณอย่างต่อเนื่อง เพื่อคงสมรรถนะในการส่งน้ำและยืดอายุการใช้งานของฝายในระยะยาว</p> |
