การตรวจสอบสภาพฝายและแนวทางแก้ไขปรับปรุงเพื่อเพิ่มประสิทธิภาพฝาย ในจังหวัดเชียงใหม่

รหัสฝายที่ : WCM080200607

ชื่อฝาย วัดสะหลีดอยโตน ชื่อลำน้ำ แม่ปะ ลำน้ำสาขาของ สะเมิง/แม่ขาน ประเภทลำน้ำ ลำห้วย วันที่สำรวจ 16 ก.ค. 68  
 หมู่บ้าน หมู่ที่ 6 แม่ปะ ตำบล สะเมิงเหนือ อำเภอ สะเมิง จังหวัด เชียงใหม่  
 ก่อสร้าง เมื่อปี พ.ศ. 2555 อายุฝาย 13 หน่วยงานรับผิดชอบ ออกรูปแบบเอง  
 องค์การบริหารส่วนตำบลสะเมิงเหนือ

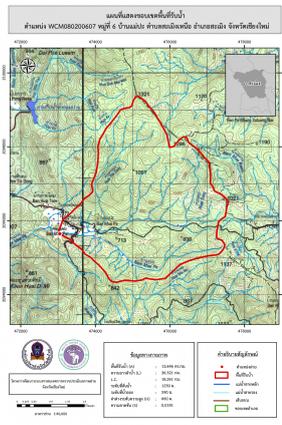
พื้นที่รับน้ำของฝายและข้อมูลประกอบ		สภาพโดยรวมของฝายและแนวทางแก้ไขปรับปรุงเบื้องต้น

<p>พื้นที่รับน้ำของฝาย</p> <p>A = 13.65 ตารางกิโลเมตร</p> <p>L = 36.52 กิโลเมตร</p> <p>LC = 18.26 กิโลเมตร</p> <p>H = 660 เมตร</p> <p>s = 0.02</p> <p>c = 0.2</p> <p>I = 43.49 มิลลิเมตร/ชั่วโมง</p> <p>Return period = 100 ปี</p> <p>อัตราการไหลสูงสุด = 33 ลบ.ม./วินาที</p>		<p><b>สภาพโดยรวมของฝาย</b></p> <p>ฝายวัดสะหลีต้อยโตนเป็นฝายกั้นลำน้ำแม่ปะ ประเภทฝายไหลตกตรง ก่อสร้างเมื่อปี พ.ศ. 2555 มีอายุ 13 ปี มีสภาพในแต่ละส่วนดังนี้ ส่วน Protection เหนือน้ำ : พื้นและลาดด้านข้างไม่มีการตัดผิว เป็นพื้นผิวดิน สามารถใช้งานได้ มีตะกอนสะสมปริมาณน้อย ส่วนเหนือน้ำ : พื้นและลาดด้านข้างไม่พบความเสียหายจากการทรุดตัว หรือเคลื่อนตัว สามารถใช้งานได้ มีตะกอนสะสมปริมาณน้อย ส่วนควมคุมน้ำ : มีรอยแตกร้าวระดับปานกลางบริเวณตัวฝายด้านท้ายน้ำ แต่ประเมินพบว่าไม่เสียหายถึงถึงความแข็งแรงของโครงสร้าง ดังนั้นวิธีแก้ปัญหาควรทำการตัดผิวใหม่ เพื่อป้องกันความเสียหายที่จะเกิดได้มากขึ้นในอนาคต ส่วนท้ายน้ำ : ไม่พบเจอความเสียหายที่ส่วนใดของโครงสร้าง สามารถใช้งานได้ มีตะกอนสะสมปริมาณน้อย ส่วน Protection ท้ายน้ำ : พื้นและลาดด้านข้างเป็นพื้นผิวดิน ไม่พบเจอการทรุดตัว หรือเคลื่อนตัว สามารถใช้งานได้ มีตะกอนสะสมปริมาณปานกลาง ระบบส่งน้ำ : เป็นลำเหมืองดิน มีการสะสมของตะกอนและพืชผิวดินเล็กน้อย ไม่ส่งผลกระทบต่อการใช้งาน โดยรวมสามารถใช้งานได้ มีสภาพตะกอนหน้าฝาย : มีตะกอนทรายสะสมปริมาณน้อย</p> <p><b>แนวทางแก้ไขปรับปรุงเบื้องต้น</b></p> <p>แนวทางการแก้ไขปัญหาฝายวัดสะหลีต้อยโตน</p> <p>ควรดำเนินการตัดผิวบริเวณที่พบรอยแตกร้าวด้านท้ายน้ำของตัวฝาย เพื่อป้องกันการขยายตัวของความเสียหายที่อาจกระทบต่อความมั่นคงของโครงสร้างในอนาคต นอกจากนี้ควรมีการขุดลอกตะกอนและกำจัดวัชพืชในบริเวณเหนือน้ำ ท้ายน้ำ และลำเหมืองส่งน้ำเป็นระยะ เพื่อรักษาประสิทธิภาพการระบายน้ำและการส่งน้ำ รวมถึงยืดอายุการใช้งานของฝายให้ยาวนานยิ่งขึ้น</p>
