การตรวจสอบสภาพฝายและแนวทางแก้ไขปรับปรุงเพื่อเพิ่มประสิทธิภาพฝาย ในจังหวัดเชียงใหม่

รหัสฝายที่ : WCM080300101

ชื่อฝาย หลังกำแพง ชื่อลำน้ำ แม่ขาน ลำน้ำสาขาของ แม่น้ำปิง ประเภทลำน้ำ แม่น้ำสาขา วันที่สำรวจ 1 ก.ค. 68
 หมู่บ้าน หมู่ที่ 1 แม่ขาน ตำบล สองแคว อำเภอ ดอยหล่อ จังหวัด เชียงใหม่
 ก่อสร้าง เมื่อปี พ.ศ. 2528 อายุฝาย มากกว่า 30 ปี หน่วยงานรับผิดชอบ ทต. สองแคว ไซ้แบบมาตรฐาน : กรมชลประทาน

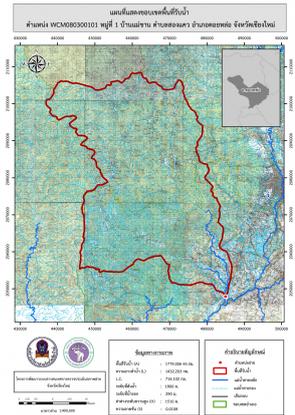
พื้นที่รับน้ำของฝายและข้อมูลประกอบ		สภาพโดยรวมของฝายและแนวทางแก้ไขปรับปรุงเบื้องต้น

<p>ข้อมูลพื้นที่รับน้ำของฝาย</p> <p>A = 1779.01 ตารางกิโลเมตร</p> <p>L = 1432.2 กิโลเมตร</p> <p>LC = 716.1 กิโลเมตร</p> <p>H = 1510 เมตร</p> <p>s = 0</p> <p>Return period = 100 ปี</p> <p>อัตราการไหลสูงสุด = 195.45 ลบ.ม./วินาที</p>	<p>สภาพโดยรวมของฝาย</p> <p>ฝายสันนคอนกรีตอายุมากกว่า 30 ปี ในความรับผิดชอบของทต.สองแคว รับถ่ายโอนจากกรมชลประทาน มีสภาพในแต่ละส่วนดังนี้ ส่วน Protection หนีน้ำ : ไม่มี ส่วนหนีน้ำ : ไม่มีพื้น ส่วนลาดด้านข้างใช้งานได้ปกติ ส่วนควบคุมน้ำ : ปกติสามารถใช้งานได้ ส่วนท้ายน้ำ : ปกติสามารถใช้งานได้ ส่วน Protection ท้ายน้ำ : ไม่มีพื้น ส่วนลาดด้านข้างเกิดความเสียหายที่รุนแรงคือแผ่นคอนกรีตพังทลายลงมา เป็นบริเวณกว้างจนไม่สามารถปรับปรุงได้ ควรรื้อถอนสร้างใหม่ ระบบส่งน้ำ : ปกติสามารถใช้งานได้ มีสภาพตะกอนหน้าฝาย : มีการสะสมของตะกอนมาก</p> <p>แนวทางแก้ไขปรับปรุงเบื้องต้น</p> <p>มีสภาพโดยรวมปกติ ควรวางมาตรการขุดลอกกำจัดวัชพืช และเศษกิ่งไม้ตามเวลาที่เหมาะสม และพื้นของส่วนท้ายน้ำเป็นแผ่นคอนกรีตขนาดใหญ่ระหว่างการใช้งานควรเฝ้าระวัง หากเกิดความเสียหายควรซ่อมแซมตามจุดที่เสียหาย และลาดด้านข้างของส่วนท้ายน้ำควรรื้อถอน ก่อสร้างใหม่ตามจุดที่เสียหาย</p>
