การตรวจสอบสภาพฝายและแนวทางแก้ไขปรับปรุงเพื่อเพิ่มประสิทธิภาพฝาย ในจังหวัดเชียงใหม่

รหัสฝายที่ : WCM080300202

ชื่อฝาย ฝายแม่ขานบ้านอมลอง ชื่อลำน้ำ แม่ขาน ลำน้ำสาขาของ ปิง/เจ้าพระยา ประเภทลำน้ำ แม่น้ำสาขา วันที่สำรวจ 14 ก.ค. 68  
 หมู่บ้าน หมู่ที่ 2 อมลอง ตำบล แม่สาบ อำเภอ สะเมิง จังหวัด เชียงใหม่  
 ก่อสร้าง เมื่อปี พ.ศ. 2544 อายุฝาย 24 หน่วยงานรับผิดชอบ กรมชลประทาน ไซ้แบบมาตรฐาน : มข.2527

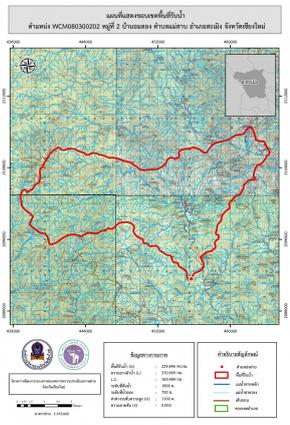
พื้นที่รับน้ำของฝายและข้อมูลประกอบ	สภาพโดยรวมของฝายและแนวทางแก้ไขปรับปรุงเบื้องต้น
<p><u>ข้อมูลพื้นที่รับน้ำของฝาย</u></p> <p>A = 229.9 ตารางกิโลเมตร</p> <p>L = 370.97 กิโลเมตร</p> <p>LC = 185.48 กิโลเมตร</p> <p>H = 1100 เมตร</p> <p>s = 0</p> <p>Return period = 100 ปี</p> <p>อัตราการไหลสูงสุด = 35.9 ลบ.ม./วินาที</p>

<p><u>สภาพโดยรวมของฝาย</u></p> <p>ฝายแม่ขานบ้านอมลองเป็นฝายคอนกรีตของกรมชลประทาน</p> <p>ประเภทฝายสันนที่มีสะพานลัดจรดน้ำบน มีสภาพในแต่ละส่วนดังนี้ ส่วน Protection</p> <p>เหนือน้ำ : พื้นและลาดด้านข้าง สามารถใช้งานได้ แต่มีการสะสมของตะกอนปริมาณปานกลาง</p> <p>ส่วนเหนือน้ำ : ลาดด้านข้างมีการทรุดตัวเสียหาย ควรได้รับการปรับปรุง ส่วนควบคุมน้ำ :</p> <p>บานประตูระบายทรายควรได้รับการซ่อมแซม ส่วนโครงสร้างอื่น ได้แก่ สันฝายควบคุมน้ำ</p> <p>สะพานลัดจรดน้ำ ยังมีความแข็งแรงไม่มีความเสียหาย สามารถใช้งานได้ ส่วนท้ายน้ำ :</p> <p>พื้นและลาดด้านข้างไม่พบเจอความเสียหาย สามารถใช้งานได้ ส่วนท้ายน้ำ :</p> <p>พื้นและลาดด้านข้างไม่เจอความเสียหายจากการแตกกร้าว หรือทรุดตัว/เคลื่อนตัว</p> <p>สามารถใช้งานได้ ระบบส่งน้ำ : ไม่พบเจอเจอความเสียหายจากการทรุดตัว แตกร้าว</p> <p>หรือเคลื่อนตัว สามารถใช้งานได้ แต่มีตะกอนสะสมในลำเหมือง มีสภาพตะกอนหน้าฝาย :</p> <p>มีตะกอนทรายสะสมปริมาณปานกลาง</p> <p><u>แนวทางแก้ไขปรับปรุงเบื้องต้น</u></p> <p>ฝายแห่งนี้มีบานประตูระบายทรายที่ไม่สามารถใช้งานได้</p> <p>เนื่องจากโครงสร้างชำรุดและเกิดความเสียหาย</p> <p>ทำให้ไม่สามารถเปิด-ปิดเพื่อระบายน้ำและตะกอนได้ตามวัตถุประสงค์ อย่างไรก็ตาม</p> <p>เครื่องกวนทั้งสองชุดที่ใช้ควบคุมบานประตูยังคงอยู่ในสภาพที่ใช้งานได้ดี</p> <p>สามารถรองรับการใช้งานหากมีการซ่อมแซมหรือเปลี่ยนบานประตูใหม่ได้</p> <p>เนื่องจากฝายตั้งอยู่ในพื้นที่ต้นน้ำ จึงมีการสะสมของตะกอนในปริมาณมากและต่อเนื่อง</p> <p>ซึ่งอาจส่งผลกระทบต่อประสิทธิภาพในการกักเก็บและส่งน้ำ ดังนั้น</p> <p>จึงควรมีการปรับปรุงบานประตูให้กลับมาใช้งานได้</p> <p>รวมทั้งกำหนดมาตรการขุดลอกตะกอนเป็นระยะ</p> <p>เพื่อรักษาสรรถนะของฝายให้อยู่ในเกณฑ์ที่เหมาะสมต่อการใช้งานระยะยาว</p>
