# การตรวจสอบสภาพฝายและแนวทางแก้ไขปรับปรุงเพื่อเพิ่มประสิทธิภาพฝาย ในจังหวัดเชียงใหม่

รหัสฝายที่ : WCM080300203

ชื่อฝาย ฝายสบห้วยอมลอง ชื่อลำน้ำ อมลอง ลำน้ำสาขาของ แม่จวน/ปิง ประเภทลำน้ำ ลำห้วย วันที่สำรวจ 14 ก.ค. 68  
หมู่บ้าน หมู่ที่ 2 อมลอง ตำบล แม่สาบ อำเภอ สะเมิง จังหวัด เชียงใหม่  
ก่อสร้าง เมื่อปี พ.ศ. 2535 อายุฝาย 33 หน่วยงานรับผิดชอบ  
องค์การบริหารส่วนตำบลแม่สาบ ออกแบบเอง ก่อสร้างเองโดยใช้แรงงานชาวบ้าน ใช้งบของ : งบตำบล

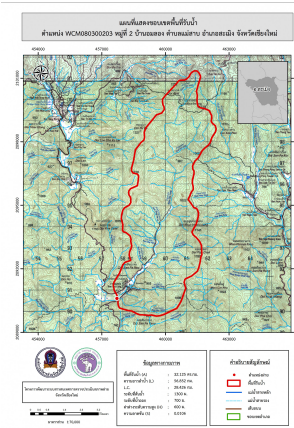
| พื้นที่รับน้ำของฝายและข้อมูลประกอบ | สภาพโดยรวมของฝายและแนวทางแก้ไขปรับปรุงเบื้องต้น |
|---|---|
| <div data-bbox="111 336 406 761"> </div> <p><u>ข้อมูลพื้นที่รับน้ำของฝาย</u></p> <p>A = 32.13 ตารางกิโลเมตร</p> <p>L = 56.85 กิโลเมตร</p> <p>LC = 28.43 กิโลเมตร</p> <p>H = 600 เมตร</p> <p>s = 0.01</p> <p>Return period = 100 ปี</p> <p>อัตราการไหลสูงสุด = 7.04 ลบ.ม./วินาที</p> | <p><u>สภาพโดยรวมของฝาย</u></p> <p>ฝายสับห้วยอมลงวางกันลำห้วยอมลง เป็นฝายประเภทไหลตกตรงก่อสร้างมานาน มีสภาพในแต่ละส่วนดังนี้ ส่วน Protection เหนือน้ำ : พื้นและลาดด้านข้าง สามารถใช้งานได้ แต่มีการสะสมของตะกอนปริมาณน้อย ส่วนเหนือน้ำ :</p> <p>พื้นและลาดด้านข้างไม่มีการตาดผิวคอนกรีต ไม่พบเจอความเสียหาย สามารถใช้งานได้</p> <p>ส่วนควมคุมน้ำ : ฝายเก่าพังเสียหายเกือบทุกส่วน</p> <p>โดยเฉพาะตัวฝายที่มีการเคลื่อนตัวและทรุดตัวลึ้มพัง ควรได้รับการรื้อถอนก่อสร้างใหม่</p> <p>ส่วนท้ายน้ำ : พื้นฝายส่วนท้ายน้ำ ตรวจประเมินพบว่าเคลื่อนตัวเสียหายทั้งหมด ควรได้รับการรื้อถอนก่อสร้างใหม่ ส่วน Protection ท้ายน้ำ :</p> <p>พื้นและลาดด้านข้างไม่เจอความเสียหายจากการแตกร้าว หรือทรุดตัว/เคลื่อนตัว สามารถใช้งานได้ ระบบส่งน้ำ : ไม่พบเจอความเสียหายจากการทรุดตัว แตกร้าว หรือเคลื่อนตัว สามารถใช้งานได้ แต่มีตะกอนสะสมในลำเหมือง มีสภาพตะกอนหน้าฝาย :</p> <p>มีตะกอนทรายสะสมปริมาณน้อย</p> <p><u>แนวทางแก้ไขปรับปรุงเบื้องต้น</u></p> <p>ฝายควรได้รับการรื้อถอนก่อสร้างใหม่</p> <p>เนื่องจากตรวจประเมินพบว่าโครงสร้างไม่มีความมั่นคงแข็งแรงมากพอในการทำหน้าที่กั้นน้ำ และกักเก็บน้ำ พื้นฝายส่วนท้ายน้ำควรได้รับการรื้อถอนแล้วก่อสร้างใหม่เช่นกัน</p> <p>เนื่องจากพบมีการเคลื่อนตัวแตกร้าวรุนแรง</p> <p>ทั้งนี้ลำห้วยมักจะมีการสะสมของตะกอนปริมาณมากในเวลาทีรวดเร็ว</p> <p>ควรมีการวางแผนมาตรการขุดลอกตะกอนหน้าฝายออกด้วยระยะเวลาที่เหมาะสม</p> |
