การตรวจสอบสภาพฝายและแนวทางแก้ไขปรับปรุงเพื่อเพิ่มประสิทธิภาพฝาย ในจังหวัดเชียงใหม่

รหัสฝายที่ : WCM080300401

ชื่อฝาย ฝายหัวตาด ชื่อลำน้ำ แม่สาบ ลำน้ำสาขาของ สะเมิง/แม่ขาน ประเภทลำน้ำ แม่น้ำสาขา วันที่สำรวจ 8 ก.ค. 68  
 หมู่บ้าน หมู่ที่ 4 ปางเตมึ ตำบล แม่สาบ อำเภอ สะเมิง จังหวัด เชียงใหม่  
 ก่อสร้าง เมื่อปี พ.ศ. 2535 อายุฝาย 33 หน่วยงานรับผิดชอบ ก่อสร้างเองโดยใช้แรงงานชาวบ้าน ใช้งบของ : สภาตำบล  
 องค์การบริหารส่วนตำบลแม่สาบ

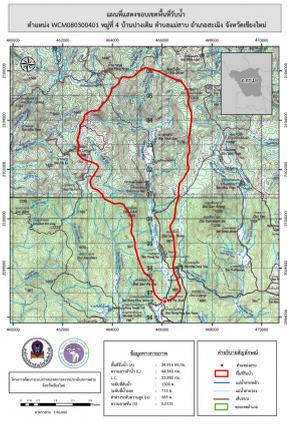
พื้นที่รับน้ำของฝายและข้อมูลประกอบ		สภาพโดยรวมของฝายและแนวทางแก้ไขปรับปรุงเบื้องต้น

<p><b>ข้อมูลพื้นที่รับน้ำของฝาย</b></p> <p>A = 24.92 ตารางกิโลเมตร</p> <p>L = 44.56 กิโลเมตร</p> <p>LC = 22.28 กิโลเมตร</p> <p>H = 585 เมตร</p> <p>s = 0.01</p> <p>c = 0.2</p> <p>I = 35.58 มิลลิเมตร/ชั่วโมง</p> <p>Return period = 100 ปี</p> <p>อัตราการไหลสูงสุด = 49.29 ลบ.ม./วินาที</p>	<p><b>สภาพโดยรวมของฝาย</b></p> <p>ฝายคอนกรีตก่อสร้างมาเมื่อราว 30 ปี เป็นฝายต้นน้ำวางกันลำน้ำแม่สาบ มีสภาพในแต่ละส่วนดังนี้ ส่วน Protection เหนือน้ำ : ใช้งานได้ แต่มีตะกอนสะสมปริมาณมากอย่างรวดเร็ว ส่วนเหนือน้ำ : ใช้งานได้และมีตะกอนสะสมปริมาณมากอย่างรวดเร็ว ส่วนควบคุมน้ำ : พังเสียหายเกือบทั้งหมดจากการทรุดตัว และเคลื่อนตัว ควรได้รับการรื้อถอนก่อสร้างใหม่ ส่วนท้ายน้ำ : สามารถใช้งานได้ ไม่พบเจอการทรุดตัว หรือเคลื่อนตัวของพื้นและตลิ่งด้านข้างที่เป็นโคลงดิน มีตะกอนสะสมปริมาณมาก ส่วน Protection ท้ายน้ำ : พื้นและลาดด้านข้างที่เป็นโคลงดิน ไม่มีการคาดผิว สามารถใช้งานได้ แต่มีวัชพืชและตะกอนสะสมปริมาณมาก ระบบส่งน้ำ : ระบบส่งน้ำสามารถใช้งานได้ ไม่มีพบเจอส่วนที่เสียหาย มีสภาพตะกอนหน้าฝาย : มีตะกอนหน้าฝายสะสมปริมาณมาก</p> <p><b>แนวทางแก้ไขปรับปรุงเบื้องต้น</b></p> <p>ฝายเก่าพังเสียหายทั้งหมด เหลือแค่กำแพงด้านข้างฝั่งซ้ายและฝั่งขวา มีการทำฝายชั่วคราวถัดไปประมาณ 500 เมตร ควรได้รับการรื้อถอนก่อสร้างใหม่ ให้สอดคล้องกับบริบทพื้นที่และการใช้งาน</p>
