การตรวจสอบสภาพฝายและแนวทางแก้ไขปรับปรุงเพื่อเพิ่มประสิทธิภาพฝาย ในจังหวัดเชียงใหม่

รหัสฝายที่ : WCM080300606

ชื่อฝาย ฝายห้วยทรายขาว ชื่อลำน้ำ แม่สาบ ลำน้ำสาขาของ สะเมิง/แม่ขาน ประเภทลำน้ำ ลำห้วย วันที่สำรวจ 8 ก.ค. 68
 หมู่บ้าน หมู่ที่ 6 ชุนสาบ ตำบล แม่สาบ อำเภอ สะเมิง จังหวัด เชียงใหม่
 ก่อสร้าง เมื่อปี พ.ศ. 2535 อายุฝาย 33 หน่วยงานรับผิดชอบ
 ก่อสร้างเองโดยใช้แรงงานชาวบ้าน ใช้งบของ : สภาตำบล
 องค์การบริหารส่วนตำบลแม่สาบ

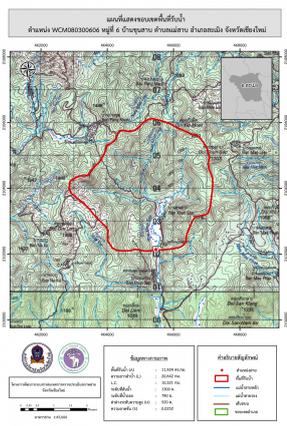
| พื้นที่รับน้ำของฝายและข้อมูลประกอบ | สภาพโดยรวมของฝายและแนวทางแก้ไขปรับปรุงเบื้องต้น |
| <p>ข้อมูลพื้นที่รับน้ำของฝาย</p> <p>A = 11.92 ตารางกิโลเมตร</p> <p>L = 20.64 กิโลเมตร</p> <p>LC = 10.32 กิโลเมตร</p> <p>H = 520 เมตร</p> <p>s = 0.03</p> <p>c = 0.2</p> <p>I = 65.6 มิลลิเมตร/ชั่วโมง</p> <p>Return period = 100 ปี</p> <p>อัตราการไหลสูงสุด = 43.49 ลบ.ม./วินาที</p> | <p>สภาพโดยรวมของฝาย</p> <p>ฝายกั้นลำห้วยขุนสาบเป็นฝายต้นน้ำ มีอายุฝายประมาณ 30-35 ปี พร้อมระบบส่งน้ำ มีสภาพในแต่ละส่วนดังนี้ ส่วน Protection เหนือน้ำ : พื้นและลาดด้านข้างไม่มีการลาดผิว เป็นพื้นผิวธรรมชาติ มีการสะสมของตะกอนปริมาณมาก ส่วนเหนือน้ำ : พื้นและลาดด้านข้างไม่มีการลาดผิว เป็นพื้นผิวธรรมชาติ มีตะกอนสะสมปริมาณมาก ส่วนควบคุมน้ำ : ฝายมีความแข็งแรง ไม่มีส่วนที่เสียหายจนส่งผลกระทบต่อโครงสร้าง สามารถใช้งานได้ ส่วนท้ายน้ำ : สามารถใช้งานได้ ไม่มีความเสียหาย มีตะกอนสะสมปริมาณน้อย ส่วน Protection ท้ายน้ำ : ไม่มีความเสียหายยังสามารถใช้งานได้ มีตะกอนสะสมปริมาณปานกลาง ระบบส่งน้ำ : ลำเหมืองสามารถใช้งานได้ ไม่พบเจอความเสียหายที่ส่งผลกระทบต่อการระบายน้ำ มีสภาพตะกอนหน้าฝาย : มีตะกอนสะสมหน้าฝายปริมาณมาก</p> <p>แนวทางแก้ไขปรับปรุงเบื้องต้น</p> <p>โครงสร้างฝายยังมีความแข็งแรง ไม่พบเจอส่วนที่เสียหาย แต่เนื่องจากเป็นฝายต้นน้ำ จึงทำให้มีการสะสมของตะกอนปริมาณมากที่บริเวณหน้าฝาย ดังนั้นเพื่อเพิ่มประสิทธิภาพการกักเก็บน้ำ และส่งน้ำเข้าพื้นที่การเกษตร จึงควรมีการขุดลอกตะกอนออกเป็นระยะ</p> |
