# การตรวจสภาพฝายและแนวทางแก้ไขปรับปรุงเพื่อเพิ่มประสิทธิภาพฝาย ในจังหวัดเชียงใหม่

รหัสฝายที่ : WCM080400201

ชื่อฝาย แม่โต ชื่อลำน้ำ แม่โต ลำน้ำสาขาของ แม่ขาน ประเภทลำน้ำ ลำห้วย วันที่สำรวจ 29 ก.ค. 68  
หมู่บ้าน หมู่ที่ 2 แม่โต ตำบล บ่อแก้ว อำเภอ สะเมิง จังหวัด เชียงใหม่  
ก่อสร้าง เมื่อปี พ.ศ. - อายุฝาย มากกว่า 20 ปี หน่วยงานรับผิดชอบ กรมชลประทาน ใช้แบบมาตรฐาน : กรมชลประทาน

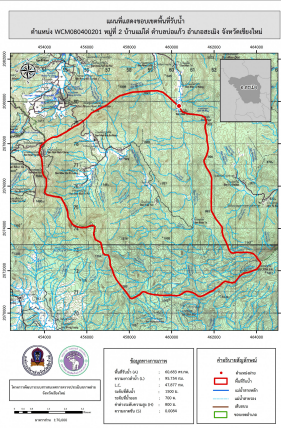
| พื้นที่รับน้ำของฝายและข้อมูลประกอบ | สภาพโดยรวมของฝายและแนวทางแก้ไขปรับปรุงเบื้องต้น |
| <div data-bbox="124 174 406 600"> </div> <div data-bbox="451 152 766 481"> <p><u>ข้อมูลพื้นที่รับน้ำของฝาย</u></p> <p>A = 60.68 ตารางกิโลเมตร</p> <p>L = 95.75 กิโลเมตร</p> <p>LC = 47.88 กิโลเมตร</p> <p>H = 800 เมตร</p> <p>s = 0.01</p> <p>Return period = 100 ปี</p> <p>อัตราการไหลสูงสุด = 11.92 ลบ.ม./วินาที</p> </div> | <div data-bbox="805 152 1492 638"> <p><u>สภาพโดยรวมของฝาย</u></p> <p>ฝายคอนกรีตอยู่ในความรับผิดชอบของกรมชลประทาน มีอายุมากกว่า 20 ปี</p> <p>มีสภาพในแต่ละส่วนดังนี้ ส่วน Protection หนื่อน้ำ : มองไม่เห็นจึงไม่สามารถประเมินได้</p> <p>ส่วนหนื่อน้ำ : โครงสร้างยังปกติสามารถใช้งานได้ มีวัชพืชปกคลุมผิวลาดด้านข้างมาก</p> <p>ส่วนควบคุมน้ำ : ส่วนฝายควบคุมน้ำถูกกัดเซาะและมีรูรั่วเล็กน้อย</p> <p>โดยรวมฝายคอนกรีตมีสภาพปกติ ไม่มีความเสียหาย มีวัชพืชบริเวณกำแพงข้างค่อนข้างมาก</p> <p>ส่วนท้ายน้ำ : บริเวณลาดด้านข้างมีการกัดเซาะ, ทรุดตัว, แตกร้าวและมีวัชพืชเล็กน้อย ส่วน Protection ท้ายน้ำ : ไม่มี ระบบส่งน้ำ :</p> <p>ประตูปรับส่งน้ำมีวัชพืชค่อนข้างมากกีดขวางการส่งน้ำเล็กน้อย แต่ไม่มีความเสียหาย</p> <p>สามารถใช้งานส่งน้ำได้ตามปกติ มีสภาพตะกอนหน้าฝาย : ตะกอนสะสมระดับปานกลาง</p> <p><u>แนวทางแก้ไขปรับปรุงเบื้องต้น</u></p> <p>มีสภาพโดยรวมปกติ ควรวางแผนการขุดลอกและกำจัดวัชพืชตามเวลาที่เหมาะสม</p> </div> |
