การตรวจสอบสภาพฝายและแนวทางแก้ไขปรับปรุงเพื่อเพิ่มประสิทธิภาพฝาย ในจังหวัดเชียงใหม่

รหัสฝายที่ : WCM080500303

ชื่อฝาย แม่ขานหลวง ชื่อลำน้ำ แม่ขาน ลำน้ำสาขาของ ปิง/เจ้าพระยา ประเภทลำน้ำ แม่น้ำสาขา วันที่สำรวจ 24 ก.ค. 68
 หมู่บ้าน หมู่ที่ 3 ยั้งเมิน ตำบล ยั้งเมิน อำเภอ สะเมิง จังหวัด เชียงใหม่
 ก่อสร้าง เมื่อปี พ.ศ. 2537 อายุฝาย 31 หน่วยงานรับผิดชอบ ไซ้แบบมาตรฐาน : กรมชลประทาน
 องค์การบริหารส่วนตำบลยั้งเมิน

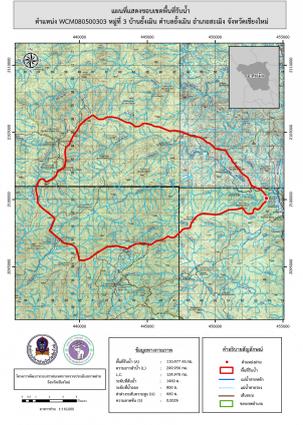
| พื้นที่รับน้ำของฝายและข้อมูลประกอบ | สภาพโดยรวมของฝายและแนวทางแก้ไขปรับปรุงเบื้องต้น |
|---|--|
| <p>ข้อมูลพื้นที่รับน้ำของฝาย</p> <p>A = 110.48 ตารางกิโลเมตร</p> <p>L = 249.96 กิโลเมตร</p> <p>LC = 124.98 กิโลเมตร</p> <p>H = 660 เมตร</p> <p>s = 0</p> <p>Return period = 100 ปี</p> <p>อัตราการไหลสูงสุด = 19.57 ลบ.ม./วินาที</p> | <p>สภาพโดยรวมของฝาย</p> <p>ฝายแม่ขานหลวงเป็นประเภทฝายสันนวางกันลำนน้ำแม่ขาน ก่อสร้างเมื่อปี พ.ศ.2537 มีอายุฝาย 31 ปี มีสภาพในแต่ละส่วนดังนี้ ส่วน Protection เหนือน้ำ : พื้นและลาดด้านข้าง ไม่มีความเสียหาย มีตะกอนสะสมปริมาณมาก สามารถใช้งานได้ ส่วนเหนือน้ำ : พื้นและลาดด้านข้าง ตรวจสอบไม่พบความเสียหายจากการเคลื่อนตัว หรือทรุดตัว มีตะกอนสะสมปริมาณมาก สามารถใช้งานได้ ส่วนควบคุมน้ำ : โครงสร้างคอนกรีตส่วนสันฝายและกำแพงข้าง ไม่พบเจอความเสียหาย สามารถใช้งานได้ ส่วนท้ายน้ำ : ไม่มีความเสียหาย มีตะกอนสะสมปริมาณมาก สามารถใช้งานได้ ส่วน Protection ท้ายน้ำ : พื้นและลาดด้านข้าง ไม่พบเจอความเสียหายจากการทรุดตัว หรือเคลื่อนตัว มีตะกอนสะสมปริมาณมาก สามารถใช้งานได้ ระบบส่งน้ำ : ใช้งานได้ มีสภาพตะกอนหน้าฝาย : ตะกอนสะสมหน้าฝายปริมาณมาก</p> <p>แนวทางแก้ไขปรับปรุงเบื้องต้น</p> <p>แนวทางการแก้ไขปัญหของ ฝายแม่ขานหลวง</p> <p>ควรมุ่งเน้นการจัดการตะกอนสะสมซึ่งพบในทุส่วนของฝาย โดยควรมีการดำเนินการขุดลอกตะกอนบริเวณหน้าฝาย เหนือน้ำ และท้ายน้ำอย่างเป็นระบบและต่อเนื่อง</p> <p>เพื่อป้องกันการตื้นเขินและคงประสิทธิภาพในการกักเก็บและระบายน้ำ</p> <p>นอกจากนี้ควรกำหนดรอบระยะเวลาการบำรุงรักษาที่เหมาะสม รวมถึงการกำจัดวัชพืชหรือสิ่งกีดขวางที่อาจส่งผลต่อการไหลของน้ำ เพื่อให้ฝายสามารถใช้งานได้มีประสิทธิภาพและยืดอายุการใช้งานในระยะยาว.</p> |
