การตรวจสอบสภาพฝายและแนวทางแก้ไขปรับปรุงเพื่อเพิ่มประสิทธิภาพฝาย ในจังหวัดเชียงใหม่

รหัสฝายที่ : WCM090100802

ชื่อฝาย **ชื่อลำน้ำ ห้วยเอียน** **ลำน้ำสาขาของ แม้ใจ/ฝาง/แม่น้ำกก** **ประเภทลำน้ำ ลำห้วย** **วันที่สำรวจ 16 ธ.ค. 68**
หมู่บ้าน หมู่ที่ 8 แม่ใจเหนือ **ตำบล เวียง** **อำเภอ ฝาง** **จังหวัด เชียงใหม่**
ก่อสร้าง เมื่อปี พ.ศ. **อายุฝาย มากกว่า 20 ปี** **หน่วยงานรับผิดชอบ -** **ใช้แบบมาตรฐาน : มข.2527**

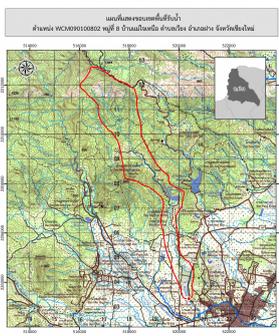
พื้นที่รับน้ำของฝายและข้อมูลประกอบ	สภาพโดยรวมของฝายและแนวทางแก้ไขปรับปรุงเบื้องต้น

<p>ข้อมูลพื้นที่รับน้ำของฝาย</p> <p>A = 9.78 ตารางกิโลเมตร</p> <p>L = 19.33 กิโลเมตร</p> <p>LC = 9.67 กิโลเมตร</p> <p>H = 920 เมตร</p> <p>s = 0.05</p> <p>c = 0.2</p> <p>I = 60 มิลลิเมตร/ชั่วโมง</p> <p>Return period = 100 ปี</p> <p>อัตราการไหลสูงสุด = 32.61 ลบ.ม./วินาที</p>	<p>สภาพโดยรวมของฝาย</p> <p>เป็นฝาย มข.2527 ที่ก่อสร้างโดยที่ว่าการอำเภอฝาง อายุมากกว่า 20 ปี</p> <p>มีสภาพในแต่ละส่วนดังนี้ ส่วน Protection เหนือหน้า : ไม่มี ส่วนเหนือหน้า : ไม่มี ส่วนควบคุมน้ำ : สภาพปกติโดยรวมใช้งานดี ส่วนท้ายน้ำ : สภาพปกติโดยรวมใช้งานดี ส่วน Protection ท้ายน้ำ : ไม่มี ระบบส่งน้ำ : ไม่มี มีสภาพตะกอนหน้าฝาย : มาก</p> <p>แนวทางแก้ไขปรับปรุงเบื้องต้น</p> <p>มีสภาพโดยรวมปกติ ควรวางแผนการขุดลอก และกำจัดวัชพืชตามเวลาที่เหมาะสม</p>
