การตรวจสอบสภาพฝายและแนวทางแก้ไขปรับปรุงเพื่อเพิ่มประสิทธิภาพฝาย ในจังหวัดเชียงใหม่

รหัสฝายที่ : WCM090101501

ชื่อฝาย **ชื่อลำน้ำ** หลักหมื่น **ลำน้ำสาขาของ** ฝาย/แม่น้ำกก **ประเภทลำน้ำ** ลำห้วย **วันที่สำรวจ** 16 ธ.ค. 68  
**หมู่บ้าน หมู่ที่** 15 **โป่งใน** **ตำบล** เวียง **อำเภอ** ฝาย **จังหวัด** เชียงใหม่  
**ก่อสร้าง เมื่อปี พ.ศ.** 2548 **อายุฝาย** 20 **หน่วยงานรับผิดชอบ** อบต.เวียง **ใช้แบบมาตรฐาน :** มข.2527

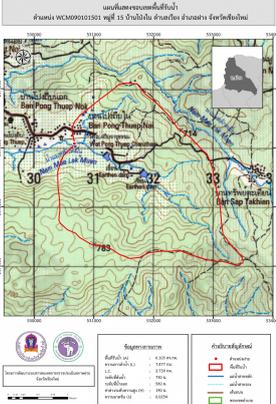
พื้นที่รับน้ำของฝายและข้อมูลประกอบ	สภาพโดยรวมของฝายและแนวทางแก้ไขปรับปรุงเบื้องต้น

<p>ข้อมูลพื้นที่รับน้ำของฝาย</p> <p>A = 6.11 ตารางกิโลเมตร</p> <p>L = 7.48 กิโลเมตร</p> <p>LC = 3.74 กิโลเมตร</p> <p>H = 190 เมตร</p> <p>s = 0.03</p> <p>c = 0.2</p> <p>I = 80 มิลลิเมตร/ชั่วโมง</p> <p>Return period = 100 ปี</p> <p>อัตราการไหลสูงสุด = 27.15 ลบ.ม./วินาที</p>	<p><b>สภาพโดยรวมของฝาย</b></p> <p>เป็นฝาย มข.2527 ที่ก่อสร้างโดย อบต.เวียง อายุมากกว่า 10 ปี มีสภาพในแต่ละส่วนดังนี้ ส่วน Protection เหนือน้ำ : ไม่มี ส่วนเหนือน้ำ : ไม่มี ส่วนควบคุมน้ำ : สภาพปกติโดยรวมใช้งานได้ มีวัชพืชขึ้นน้อย ส่วนท้ายน้ำ : สภาพปกติโดยรวมใช้งานได้ มีวัชพืชขึ้นน้อย ส่วน Protection ท้ายน้ำ : ไม่มี ระบบส่งน้ำ : ไม่มี มีสภาพตะกอนหน้าฝาย : ปานกลาง</p> <p><b>แนวทางแก้ไขปรับปรุงเบื้องต้น</b></p> <p>มีสภาพโดยรวมปกติ ควรวางแผนการขุดลอก และกำจัดวัชพืชตามเวลาที่เหมาะสม</p>
