การตรวจสอบสภาพฝายและแนวทางแก้ไขปรับปรุงเพื่อเพิ่มประสิทธิภาพฝาย ในจังหวัดเชียงใหม่

รหัสฝายที่ : WCM090101801

ชื่อฝาย **ชื่อลำน้ำ ห้วยเอียน ลำน้ำสาขาของ แม่ใจ/ฝาง/แม่น้ำกก ประเภทลำน้ำ ลำห้วย** วันที่สำรวจ **16 ธ.ค. 68**
 หมู่บ้าน หมู่ที่ 18 ศรีดอนชัย ตำบล เวียง อำเภอ ฝาง จังหวัด เชียงใหม่
 ก่อสร้าง เมื่อปี พ.ศ. อายุฝาย มากกว่า 10 ปี หน่วยงานรับผิดชอบ - ไซ้แบบมาตรฐาน : มข.2527

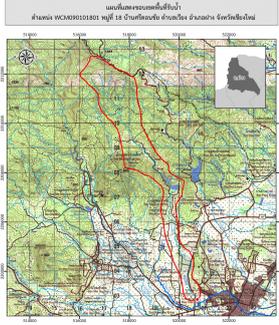
พื้นที่รับน้ำของฝายและข้อมูลประกอบ	สภาพโดยรวมของฝายและแนวทางแก้ไขปรับปรุงเบื้องต้น

<p>ข้อมูลพื้นที่รับน้ำของฝาย</p> <p>A = 10.15 ตารางกิโลเมตร</p> <p>L = 20.02 กิโลเมตร</p> <p>LC = 10.01 กิโลเมตร</p> <p>H = 930 เมตร</p> <p>s = 0.05</p> <p>c = 0.2</p> <p>I = 60 มิลลิเมตร/ชั่วโมง</p> <p>Return period = 100 ปี</p> <p>อัตราการไหลสูงสุด = 33.86 ลบ.ม./วินาที</p>	<p>สภาพโดยรวมของฝาย</p> <p>เป็นฝาย มข.2527 ที่ก่อสร้างโดยที่ว่าการอำเภอฝาง อายุมากกว่า 20 ปี</p> <p>มีสภาพในแต่ละส่วนดังนี้ ส่วน Protection เหนือน้ำ : ไม่มี ส่วนเหนือน้ำ : ไม่มี ส่วนควบคุมน้ำ : สภาพปกติโดยรวมใช้งานดี ส่วนท้ายน้ำ : สภาพปกติโดยรวมใช้งานดี ส่วน Protection ท้ายน้ำ : ไม่มี ระบบส่งน้ำ : ไม่มี มีสภาพตะกอนหน้าฝาย : มาก</p> <p>แนวทางแก้ไขปรับปรุงเบื้องต้น</p> <p>มีสภาพโดยรวมปกติ ควรวางแผนการขุดลอก และกำจัดวัชพืชตามเวลาที่เหมาะสม</p>
