# การตรวจสอบสภาพฝายและแนวทางแก้ไขปรับปรุงเพื่อเพิ่มประสิทธิภาพฝาย ในจังหวัดเชียงใหม่

รหัสฝายที่ : WCM090300601

ชื่อฝาย ชื่อลำน้ำ แม่มาว ลำน้ำสาขาของ ฝาง/แม่น้ำกก ประเภทลำน้ำ ลำห้วย วันที่สำรวจ 17 ธ.ค. 68  
หมู่บ้าน หมู่ที่ 6 ห้วยนา ตำบล ม่อนปิ่น อำเภอ ฝาง จังหวัด เชียงใหม่  
ก่อสร้าง เมื่อปี พ.ศ. อายุฝาย มากกว่า 20 ปี หน่วยงานรับผิดชอบ - ออกแบบเอง

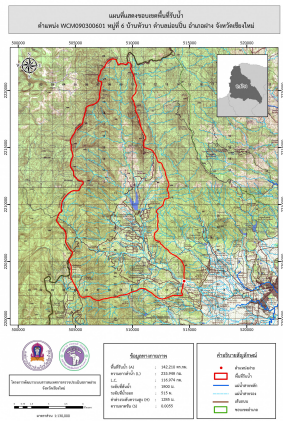
| พื้นที่รับน้ำของฝายและข้อมูลประกอบ | สภาพโดยรวมของฝายและแนวทางแก้ไขปรับปรุงเบื้องต้น |
|---|---|
| <p>ข้อมูลพื้นที่รับน้ำของฝาย</p> <p>A = 142.21 ตารางกิโลเมตร</p> <p>L = 233.95 กิโลเมตร</p> <p>LC = 116.97 กิโลเมตร</p> <p>H = 1285 เมตร</p> <p>s = 0.01</p> <p>Return period = 100 ปี</p> <p>อัตราการไหลสูงสุด = 133.88 ลบ.ม./วินาที</p> | <p><b>สภาพโดยรวมของฝาย</b></p> <p>เป็นฝาย คลส. ที่ก่อสร้างโดยที่ว่าการอำเภอฝาง มีอายุมากกว่า 20 ปี มีสภาพในแต่ละส่วนดังนี้</p> <p>ส่วน Protection เหนือน้ำ : ไม่มี ส่วนเหนือน้ำ : ไม่มี ส่วนควบคุมน้ำ : มีการกัดเซาะ ทรุดตัว และแตกร้าวนปานกลาง มีรูโพรง รั่ว และมีการเคลื่อนตัวปานน้อย ส่วนท้ายน้ำ : มีการกัดเซาะ ทรุดตัว และแตกร้าวนปานกลาง มีรูโพรง รั่ว และมีการเคลื่อนตัวปานน้อย ส่วน Protection ท้ายน้ำ : ไม่มี ระบบส่งน้ำ : สภาพปกติโดยรวมใช้งานได้ มีสภาพตะกอนหน้าฝาย : มาก</p> <p><b>แนวทางแก้ไขปรับปรุงเบื้องต้น</b></p> <p>เนื่องจากสภาพฝายค่อนข้างเก่า และทรุดโทรมอาจไม่คุ้มค่าในการปรับปรุง ควรพิจารณารื้อถอน และก่อสร้างใหม่ในรูปแบบ และขนาดที่เหมาะสม</p> |
