# การตรวจสอบสภาพฝายและแนวทางแก้ไขปรับปรุงเพื่อเพิ่มประสิทธิภาพฝาย ในจังหวัดเชียงใหม่

รหัสฝายที่ : WCM090301301

ชื่อฝาย ชื่อลำน้ำ แม่มาว ลำน้ำสาขาของ ฝาง/แม่น้ำกก ประเภทลำน้ำ ลำห้วย วันที่สำรวจ 17 ธ.ค. 68  
หมู่บ้าน หมู่ที่ 13 เด่นชัย ตำบล ม่อนปิ่น อำเภอ ฝาง จังหวัด เชียงใหม่  
ก่อสร้าง เมื่อปี พ.ศ. อายุฝาย มากกว่า 20 ปี หน่วยงานรับผิดชอบ - ออกแบบเอง

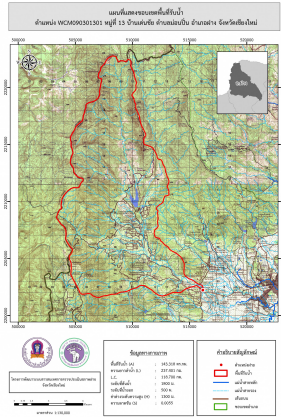
| พื้นที่รับน้ำของฝายและข้อมูลประกอบ | สภาพโดยรวมของฝายและแนวทางแก้ไขปรับปรุงเบื้องต้น |
|---|---|
| <p><b>ข้อมูลพื้นที่รับน้ำของฝาย</b><br/>A = 143.32 ตารางกิโลเมตร<br/>L = 237.4 กิโลเมตร<br/>LC = 118.7 กิโลเมตร<br/>H = 1300 เมตร<br/>s = 0.01<br/>Return period = 100 ปี<br/>อัตราการไหลสูงสุด = 134.4 ลบ.ม./วินาที</p> | <p><b>สภาพโดยรวมของฝาย</b><br/>เป็นฝาย คลส. ที่ก่อสร้างโดยที่ว่าการอำเภอฝาง มีอายุมากกว่า 20 ปี มีสภาพในแต่ละส่วนดังนี้<br/>ส่วน Protection เหนือน้ำ : ไม่มี ส่วนเหนือน้ำ : ไม่มี ส่วนควบคุมน้ำ :<br/>สภาพปกติโดยรวมใช้งานได้ ส่วนท้ายน้ำ : สภาพปกติโดยรวมใช้งานได้ ส่วน Protection<br/>ท้ายน้ำ : ไม่มี ระบบส่งน้ำ : สภาพปกติโดยรวมใช้งานได้ มีสภาพตะกอนหน้าฝาย : มาก<br/><b>แนวทางแก้ไขปรับปรุงเบื้องต้น</b><br/>มีสภาพโดยรวมปกติ ควรวางแผนการขุดลอก และกำจัดวัชพืชตามเวลาที่เหมาะสม</p> |
