ชื่อฝาย ปางสัก ชื่อลำน้ำ ฝาง ลำน้ำสาขาของ แม่น้ำกก ประเภทลำน้ำ แม่น้ำสาขา วันที่สำรวจ 9 ธ.ค. 68
 หมู่บ้าน หมู่ที่ 2 ปางสัก ตำบล แม่สุ่น อำเภอ ฝาง จังหวัด เชียงใหม่
 ก่อสร้าง เมื่อปี พ.ศ. อายุฝาย มากกว่า 30 ปี หน่วยงานรับผิดชอบ อบต.แม่สุ่น ไซ้แบบมาตรฐาน : กรมชลประทาน

ลักษณะทั่วไป			
ประเภทของสันฝาย : ฝายสันมน	ความสูงสันฝาย : 3.00 เมตร	ความยาวสันฝาย : 45.00 เมตร	
ประตูระบายน้ำ : มี ชนิดบานประตู : บานตรง	ขนาด (กว้าง*สูง) : 1.50*1.50	จำนวน : 3 ชุด	ชนิดเครื่องยกบาน : เครื่องกว้านคันทันชัก
อาคารบังคับน้ำ : มี แบบเปิด : ฝั้งซ้าย	ชนิดบานประตู : บานตรง		ชนิดเครื่องยกบาน : เครื่องกว้านคันทันชัก
ระบบส่งน้ำ : มี ลักษณะคลอง : คลองดิน	ขนาดห้องคลองกว้าง : 1.00-2.00 เมตร	ความยาวประมาณ : มากกว่า 5 กิโลเมตร	กิโลเมตรเมตร

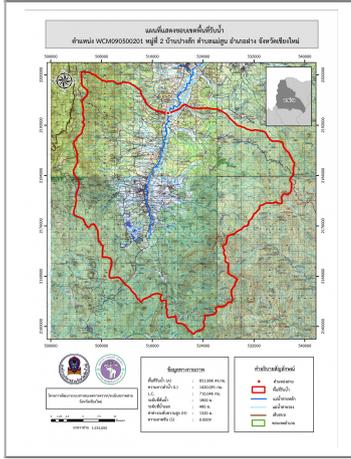
พื้นที่รับน้ำของฝายและข้อมูลประกอบ

ข้อมูลพื้นที่รับน้ำของฝาย
 A = 851.89 ตารางกิโลเมตร
 L = 1420.09 กิโลเมตร
 LC = 710.05 กิโลเมตร
 H = 1320 เมตร
 s = 0
 Return period = 100 ปี
 อัตราการไหลสูงสุด = 327.44 ลบ.ม./วินาที
